新潟県中越地震調査報告

谷倉 泉・上石 修二

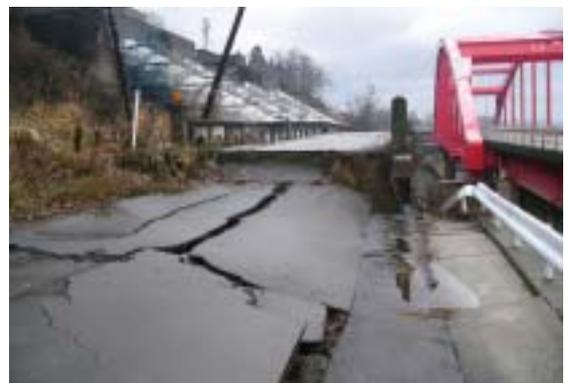
橋の損傷は、主として橋脚と支承・伸縮装置部に集中していました。コンクリート橋脚の被災の特徴としまして、①鉄筋脱落とし部という鉄筋量が大きく変化する断面での曲げ破壊、②高架橋の柱のせん断破壊があります。これらの損傷につきましましては、多くの構造物の耐震補強を進めることによって、安全性がより一層向上するものと思われます。

桁を支えるために橋台の上に設置されている鋼製支承や、道路と橋の境界に設置されている伸縮装置にも多くの被害が生じていました。現在、多くの橋で鋼製支承が耐震性能を備えたゴム製の免震支承に交換されつつあります。伸縮装置につきましましては、一般に免震機能を備えていませんので、被災時にこの部分で段差を生じた橋が多かったようです。また、山古志村などで流出した小規模橋梁に対しましては、簡便に運搬・組立てができる応急橋が有効に活用されていました。

道路につきましましては、主として盛土の崩壊に代表される被災が多かったようです。その結果、橋の橋台部やカルバート部で50cmを超える段差を生じたり、路面にひび割れを生じ、災害復旧に向けた交通確保のための大きな障害となったよう

写真-1 道路や橋の被災状況

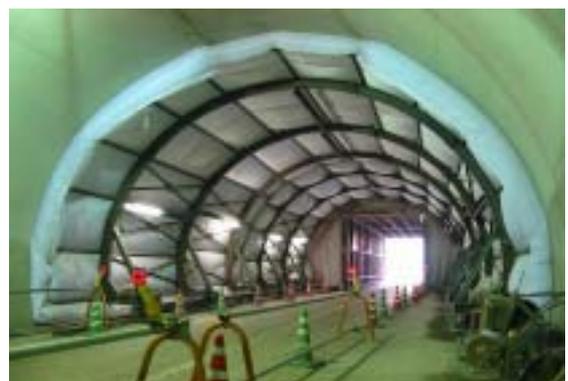
トンネルにつきましましては、覆工コンクリートのひび割れと剥落が主で、中には数十トンのコンクリート塊が落下したケースも見られたようです。余震の続く中での復旧作業には安全の確保が第一で、国道17号線ではその調査、作業のためのトンネル内のプロテクターの設置やバルーンの利用などにより、交通の早期解放に向けた合理的な施工管理が行われていました。その結果、10日足らずで1車線の片側交互通行、2ヶ月後には2車線での交通解放が可能になりました。

写真-2 トンネルバルーンとプロテクター

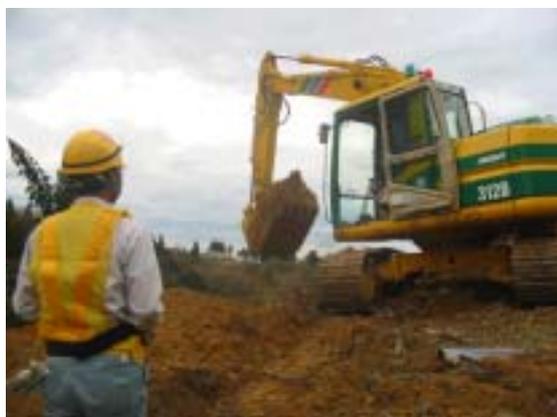
その一つは、山古志村東竹沢地区の芋川河道閉塞現場です(写真-3)。地滑り崩落によって道路が寸断されたため、初期の機械搬入は空輸されることになりました。このとき、現地での機械組立は路上で実施するために、吊り卸し作業への影響を考慮し、近傍の電柱撤去が行われました。このようにして無人化機械を分解・空輸・組立したものの、作業条件が比較的良かったことや作業効率を考慮して、有人施工に切り替えられて復旧作業が行われました。その後、進入路が開通した後は、大型の建設機械が投入され掘削・整地に使用されました。

写真-3 山古志村東竹沢地区の無人化施工
(H16.11月)

- ① 自衛隊のヘリコプターは吊り可能重量は7トンであるが山古志空輸の際の最大分解重量は重心位置の制約から6トンに制限された。
- ② 分解・組み立て作業に関する資料、機械の分解重量のデータが無く苦慮した。

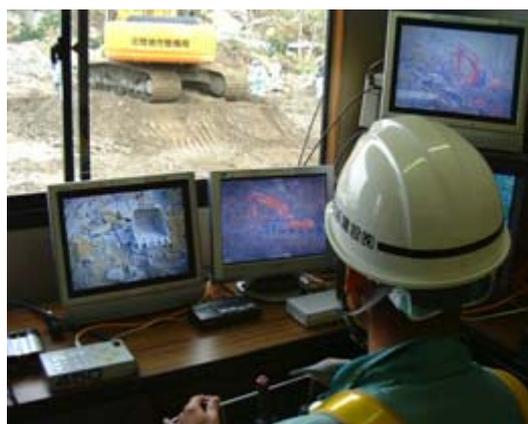
次に、無人化施工機械が使われたのは、長岡市妙見町の土砂崩落現場などです(写真-4)。この工事は、皆川優太くん救出と母親貴子さん収容後、姉の真優ちゃんの収容に向けたアクセス道路設置を主とする災害対策工事です。

写真-4 妙見町崩落現場復旧工事における遠隔操作

- ① 無人化システムの無線通信に混信が生じ、立上げに手間取った。
- ② 埋没車両周辺状況の把握が困難であった。
- ③ 転石の破砕・除去が非効率であった。
- ④ 画像の情報が不足している状況が見られた。
