## CMI 報告

## 公園遊具の破損事故原因調査

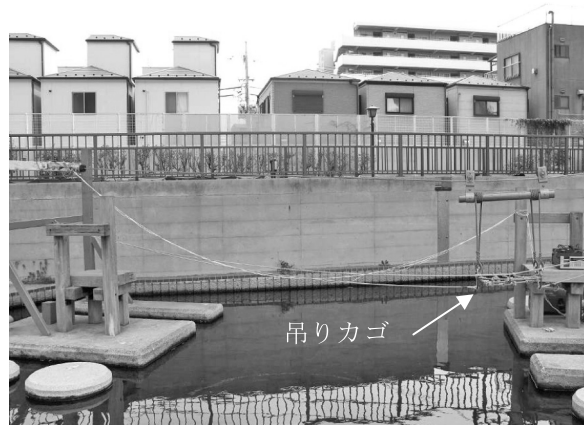
遊具の概観を写真—1に示す。川を挟み、8.5 m 間隔で立てられた2本の支柱間にはロープが張られ、ロープには人が乗ることができる吊りカゴが取り付けられている。この吊りカゴに乗った人が誘導ロープを操作することで吊りカゴが動き、支柱間を移動できる。吊りカゴは、子供一人が乗ることができる程度の大きさであるが、複数の子供や、大人も乗ることができる。

写真—1 遊具の概観

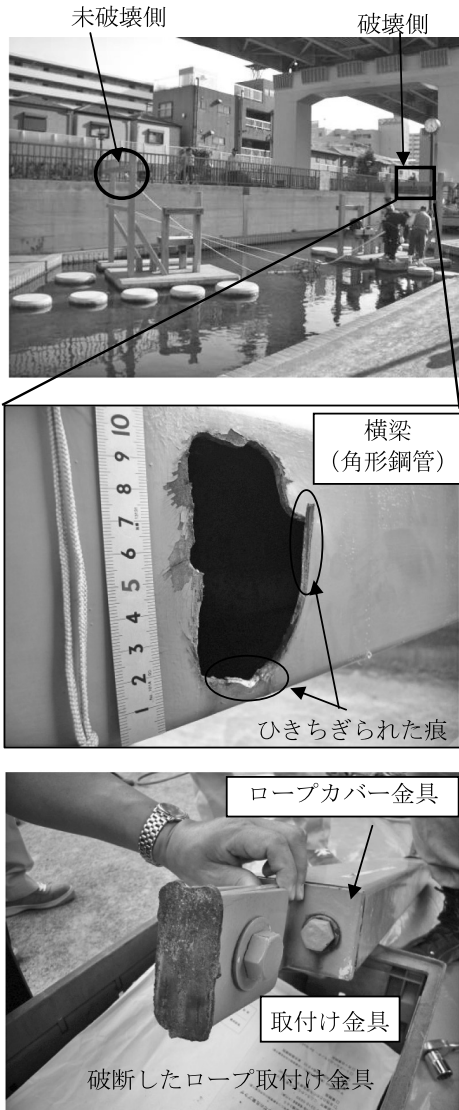
写真—2には破断したロープ取付け部の状況を示す。破断はロープ両端の取付け部のうち片側で生じた。破断の状況から、取付け金具の横梁側溶接止端に沿ってき裂が進展し、破断したと推定された。また、取付け金具の側面側には、横梁の管軸方向（水平方向）に進展するき裂も確認され、引きちぎられたような横梁のソリも確認された。

なお、未破壊側のロープ取付け金具の溶接部においても、取付け金具の回し溶接止端部にき裂が生じていることが確認された。

取付け金具上側の破面を写真—2に示す。き裂の起点付近と考えられる破面には、疲労破面の特徴であるラチェットマーク（階段状段差模様）が確認され、破面にはビーチマーク（貝殻状縞模様）も観察された。よって、取付け金具の回し溶接部を起点とする疲労破面であると推定された。

写真—2 遊具の破損状況

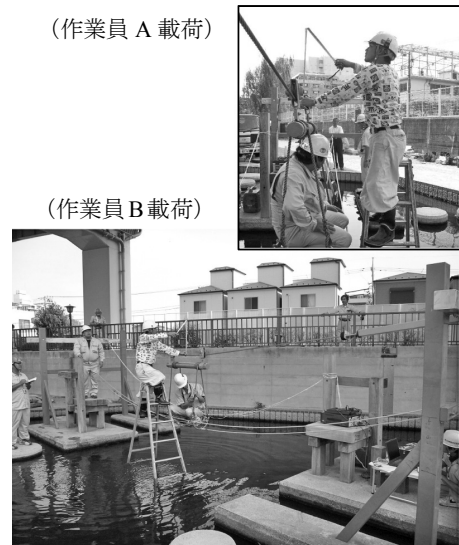
現地確認試験状況を写真—4に示す。再現試験では、

写真—4 現地再現試験状況

作業員A（体重約120kg；小学5年生女児3人分），または作業員B（体重約60kg）が実際の吊りカゴに乗り，その際の取付け金具部近傍のひずみ測定を行った。

試験の結果，作業員Aが乗載した際に取付け金具上部の溶接ビード近傍に，最大130MPaの高い応力が測定された。このような測定結果から，溶接ビード上部には疲労き裂が生じやすい状態であったと考えられる。

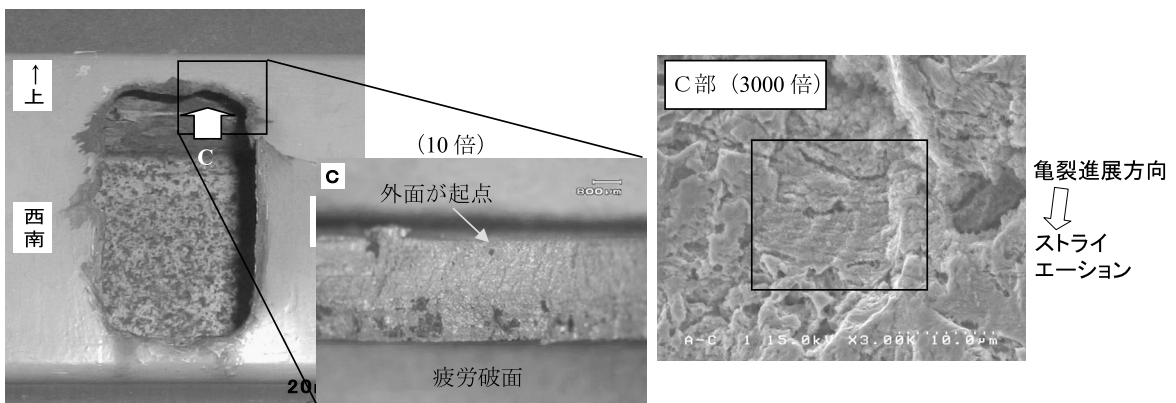
さらに、写真—3のSEM観察写真に示すように、

一部にストライエーション（疲労破面に見られる特徴的な縞模様）が観察されたことから、疲労破面であると判断された。また、ストライエーションの方向から、疲労き裂は金具が取付けられていた横梁の外面から内面に向かって進行したと推定された。

写真—3 破断面の観察結果

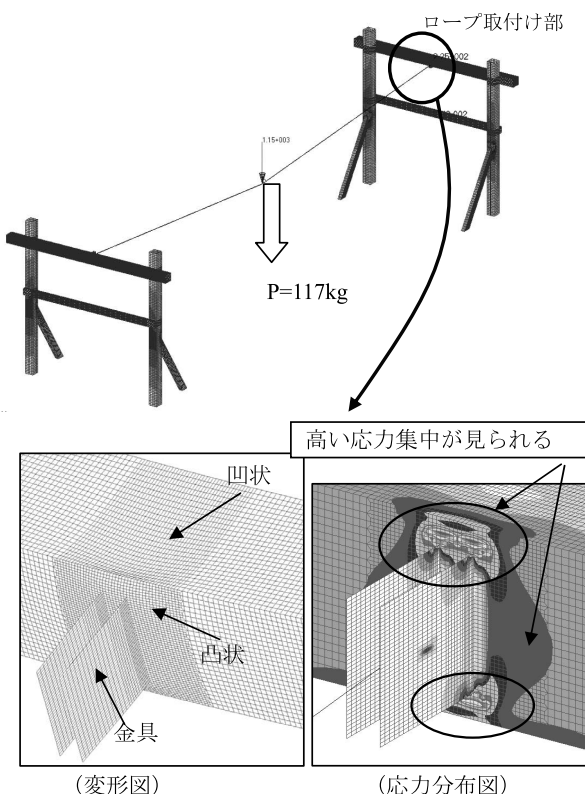
解析結果として，図一1に取付け金具部の変形状態および応力分布を示す。取付け金具部の横梁面は，断面が凸状に変形しており，鋼管の角部との範囲で局部的に変形していることがわかる。また，局部変形が見られるロープ取付け金具上端部および下端部におい

ても高い応力が生じていることがわかる。これらの部位は，疲労き裂が確認された部位と一致している。

図一1 FEM解析による遊具に作用する応力の推定
