CMI 報告

河川に架かる水管橋の倒壊事例 と今後の維持管理

竹之内 博行, 小野 秀一

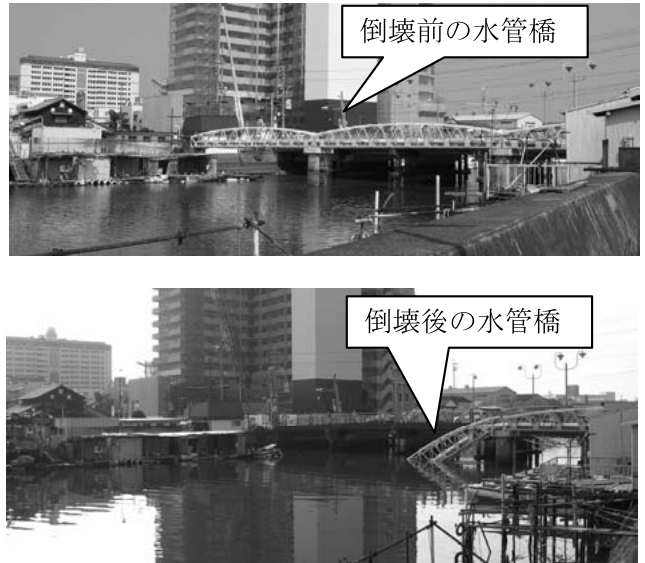
写真—1 水管橋の状況 (上段：倒壊前, 下段：倒壊後)

水管橋の倒壊状況を写真—1, 図—1に示す。図—1に示すように、水管橋は左岸側の橋脚が下流側に転倒し、その上の2径間のトラス部が河川内に落下した。右岸側橋脚および右岸側1径間のトラス部には特に変状は生じなかった。倒壊後の水中調査により、転倒した橋脚位置の川底にはコンクリート塊が残存していることが分かった。

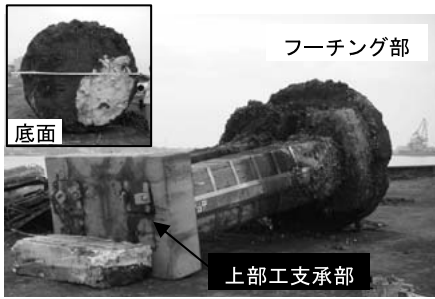
橋脚フーチング部の側面および底面の一部に貝殻が付着していることが確認され、これらの部分は河床に埋もれることなく直接水に曝されていたと推察される。特にフーチング部は、建設当初、その下のコンクリート塊と重なり一体構造であったが、底面の一部は剥離して露出していたと考えられる。なお、橋脚コンクリートは、ほぼ健全な状態であった。

写真一 転倒した左岸側橋脚

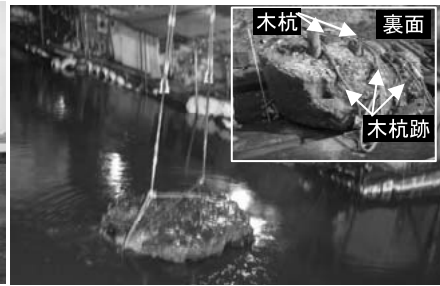
写真—3に示すように川底に残存していたコンクリート塊を引上げて調査したところ、底面には折れた木杭が固着しており、貝殻の付着が確認された。

写真二 引上げたコンクリート塊

盤の役割を果たした基礎底部コンクリートであると考えられる。この部分には砂利や土砂の混入なども見られ、コンクリートとしては低品質のものであった。また、一部には木杭が抜け出した跡が見られ、そこにも貝殻が付着していた。これらのことから、コンクリート塊の下面は水中に露出し、木杭の一部は早くから欠損していたことが推察される。（図一参照）

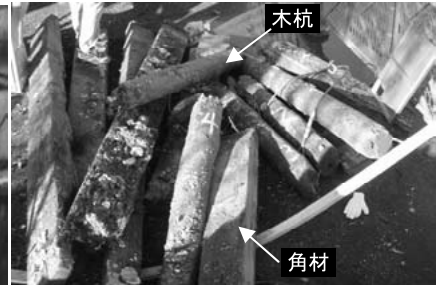
写真三 河床から回収した木材

また、コンクリート塊の引上げ時には複数の角材も回収された（写真一）ことから、基礎形式は木杭基礎で、当時の施工法としては図一に示すような木矢板井筒工法であると考えられる。したがって、このコンクリート塊は、木杭の頭部に打設されたコンクリートで、橋脚のフーチングを構築するための止水と基

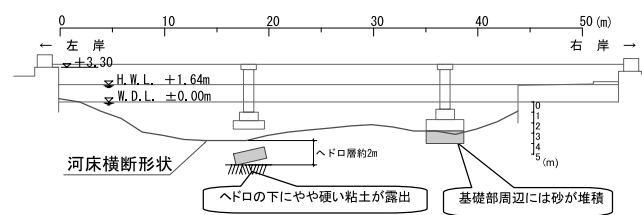
図二 河床横断形状（水管橋位置）

深淺測量により河床形状を調査した。水管橋直下の横断測量結果を図一に示す。転倒した橋脚付近では河床高さが急に低下していることと、横断方向の河床高さは転倒橋脚位置が最も低いことが分かった。また、倒壊前の水管橋フーチング下面位置と川底に残存していたコンクリート塊（ヘドロに埋もれていた）の下面位置に約3mの差があることが分かった。すなわち、倒壊前は、水中に露出した木杭のみによって橋脚が支持されていたと考えられる。

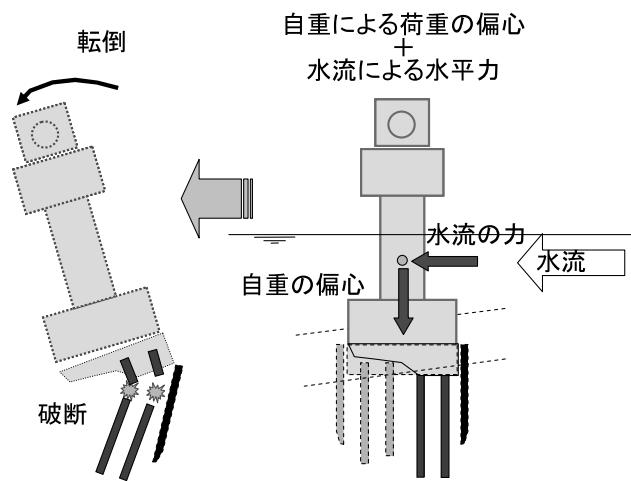
図—5 水管橋倒壊メカニズムの推定

図一に水管橋の倒壊メカニズムを示す。橋脚の転倒は、河床の低下によって基礎底部コンクリートを巻いていた井筒の木矢板や木杭が露出し、基礎底部コンクリートの欠損や木杭の一部の流出等が生じ、最終的には荷重の偏心と水流によって残った木杭が折れたことにより生じた。

以上より、倒壊の原因は、橋脚基礎が河川の流れにより流出しやすい砂質地盤上に設置されており、土砂の流出を予測した十分な根入れを確保していなかったことと言える。

また、河川内の構造物については、特に水中部分の点検が困難であることから、損傷や劣化に気が付きにくい。しかし、少なくとも致命的な事故に繋がるような現象については、定期的な点検および診断を行う必要がある。すなわち、河川内構造物の基礎が地盤中に根入されていることを監視することがきわめて重要であると考えられる。
