CMI 報告

道路照明柱の損傷原因調査

小野 秀一

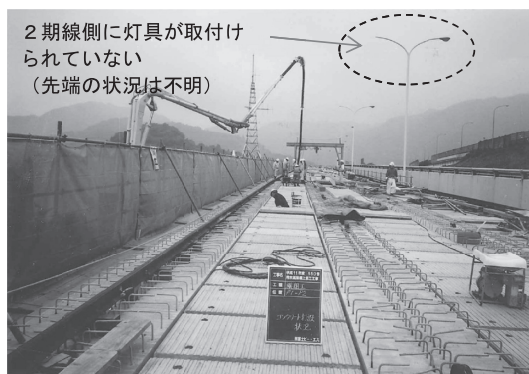
図一 2 2 期線工事状況写真 (工事期間:平成 12 年 3 月~平成 13 年 9 月)

倒壊した照明柱は、中央分離帯に設置してある 2 灯式の Y 字照明柱である。図一 1 に倒壊した照明柱を示す。破断箇所は Y 字分岐点から下方に約 1 m の位置であった。工事記録によると、上り線側の高架橋が 1 期線工事として先行して供用されたため、当該照明柱は昭和 53 年に設置されたが、照明灯は当初、Y 字照明柱の上り線側の片側のみに取付けられていた。2 期線工事時には片側の灯具が付いていないことを当時の工事記録写真からも確認でき(図一 2 参照)、下り線側の照明灯は平成 15 年の 4 車線化時(2 期線工事時)に取付けられた。ただし、照明柱が設置されてから 2

期線工事までの25年間、2期線側の灯具取付け先端部がどのような状態であったかは不明である。

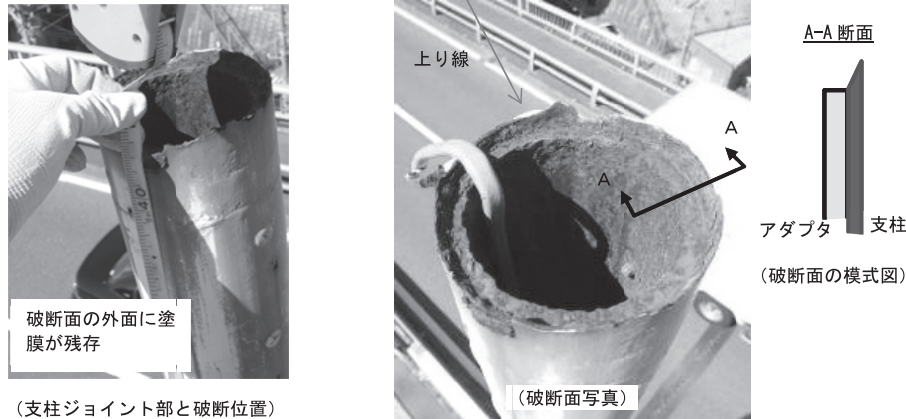
図一三 倒壊支柱破断部の状況

光沢のあるフレッシュな破断面⇒最終破断部

倒壊支柱破断部の外観を図一三に示す。破断面は全体的に腐食によって減肉しており、板厚全体がほぼ欠損していた。破断面のうち、光沢のあるフレッシュな破断面はごく一部にしか確認されておらず、破断した断面ではほとんどが腐食によって減肉していることから、何らかの外力による疲労や延性破壊、脆性破壊ではないと考えられる。支柱の破断は、支柱ジョイント部のアダプタとの境界部で生じており、この部位は腐食が最も著しいことが確認された。

また、支柱の外表面では、部分的に塗膜の剥がれている箇所がみられるが、支柱表面は僅かに錆びている程度であり、著しい腐食減肉は確認できない。その他、支柱内面の内部には腐食はみられず、腐食は破断部近傍のみのようであった。

- ③ 支柱破断面において、断面のほぼ全周（全体）が腐食によって減肉していたことや、未倒壊の支柱などから疲労き裂は検出されていないことから、風や交通振動による疲労の影響はなかった。

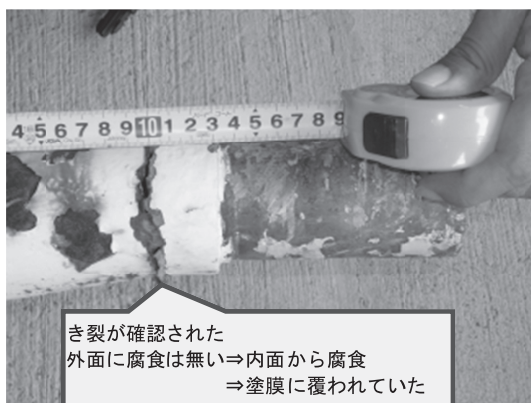
図一四 支柱先端の灯具取付け部のき裂

さらに、支柱先端の灯具取付け部にも図一四に示すようなき裂が見つかった。き裂部の外面は塗装が剥がれてグレーの金属色が現れており、腐食は認められなかった。しかし、内部を観察すると、肉厚が薄くなっ

ていることが確認され、このき裂は内面側からの腐食が原因であると推察された。また、このき裂位置は灯具を取付けるためのアダプタの端部位置とも一致していた。

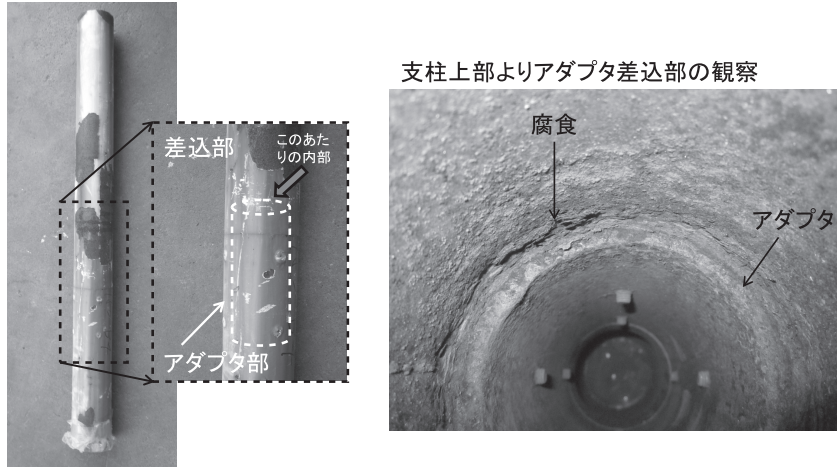
図一五 隣接照明柱の外観および内部観察結果

当該橋梁に設置されていた、隣接する照明柱もこの照明柱の倒壊事故を受けて取り外されたため、支柱ジョイント部近傍の調査を行った。支柱ジョイント部の外観写真と支柱内部の状況を図一五に示す。図に示すように、隣接照明柱のジョイント部においても、支柱内面側に腐食による減肉が認められた。

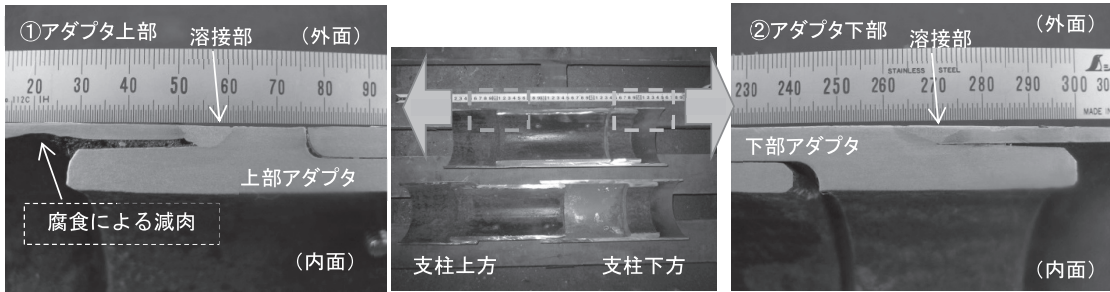
図一六 支柱ジョイント部の断面観察結果

支柱ジョイント部を縦方向に切断し、断面の観察を行った結果を図一六に示す。

支柱ジョイント部は、2種類のアダプタのそれぞれが上下の支柱に溶接によって取付けられている。上部アダプタが挿入側、下部アダプタが受け口側となっており、両者が嵌め合わされることで接続されている。

この上部アダプタの上端位置の支柱内面には腐食による減肉が認められたが、下部側には認められなかった。また、接続部より下方の支柱下部内面においても、塗装(錆止め)が塗布されている状況(オレンジ色の塗料)が確認されるが、上部には塗装が認められなかった。

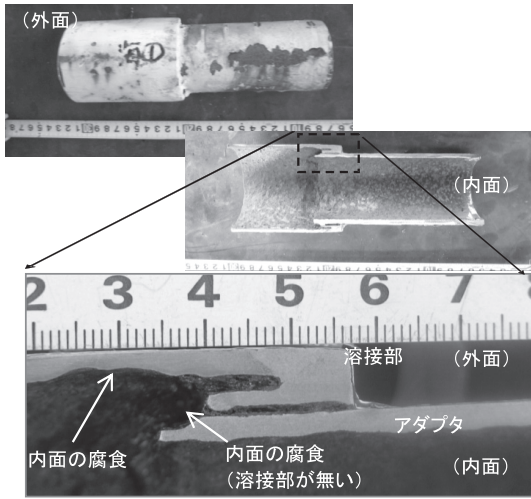
図一七 海側灯具取付け部の腐食状況

灯具取付け部の切断面観察結果のうち、海側灯具取付け部を図一七、山側灯具取付け部を図一八に示す。灯具取付け部では、アダプタに溶接された接続材を介して、支柱本体に溶接で固定されている。

これらの図に示すように、海側のアダプタ接続部には内面からの腐食による減肉がみられる。アダプタと接続材を固定する溶接部も、腐食によって欠損していることが確認された。一方、山側の灯具取付け部につ
