## CMI 報告

## コンクリート内部に発生した微細ひび割れの微破壊試験法に関する研究

谷 倉 泉・渡 邊 晋 也

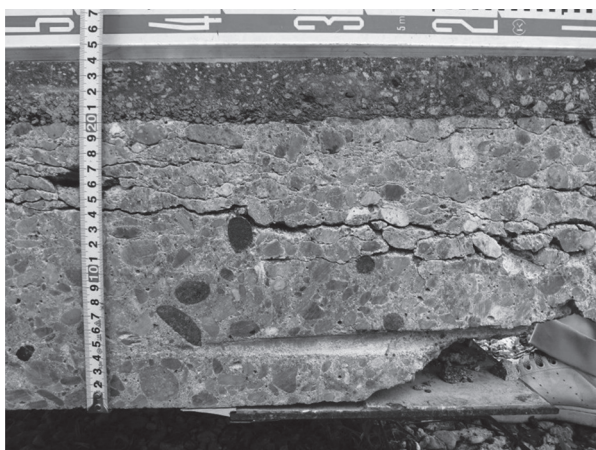
近年、コンクリート構造物の内部に写真—1のような水平に発生した微細なひび割れが多数の構造物から発見され、報告<sup>1), 2)</sup>がなされている。既往の研究では、その発生原因としてアルカリシリカ反応によるものと、凍結融解作用によるものであるとの指摘がある。両者は、コンクリート内部でシリカゲルもしくは水が膨張して生じる問題であることから、同様の劣化メカニズムで微細な水平ひび割れが生じていることが推定される。

写真—1 RC床版内部に発生した水平ひび割れ

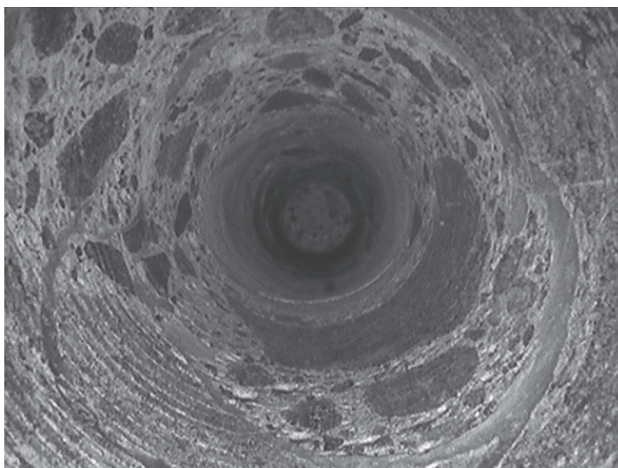
調査の結果、直視レンズで測定した場合、ひび割れ部に特殊樹脂（オレンジ色）が充填されていることが確認された。写真一 5 に示すようにひび割れの視認も容易なことが確認できた。次に、ひび割れ幅についてはステレオレンズにより計測した結果、写真一 6 に示すように 0.18 mm ~ 0.65 mm のひび割れを確認す

写真-5 直視レンズによる測定結果結

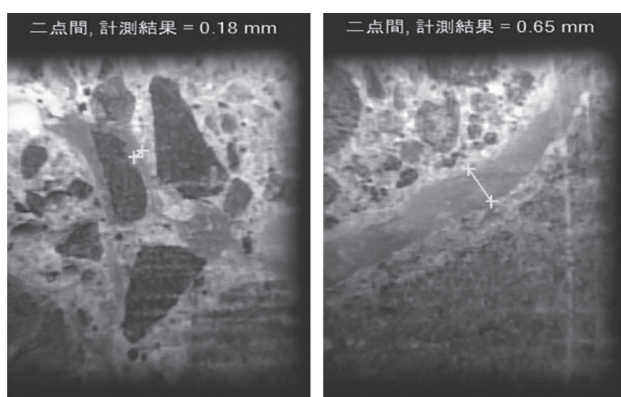
写真-6 ひび割れ幅の測定結果結

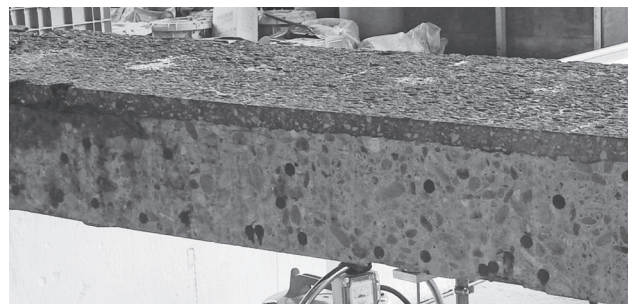
寒冷地に設置されていた橋梁床版であり、橋梁の架設年次は昭和40年で、供用開始から本調査の実施までに46年間供用されていた。その外観を写真-7に示す。床版上面の一部では砂利化している箇所が確認され、切断面を観察すると微細なひび割れも点在していることが確認できた。微細なひび割れを写真-8に示す。写真中の赤矢印は、微細ひび割れを示す。

写真-7 使用した撤去床版

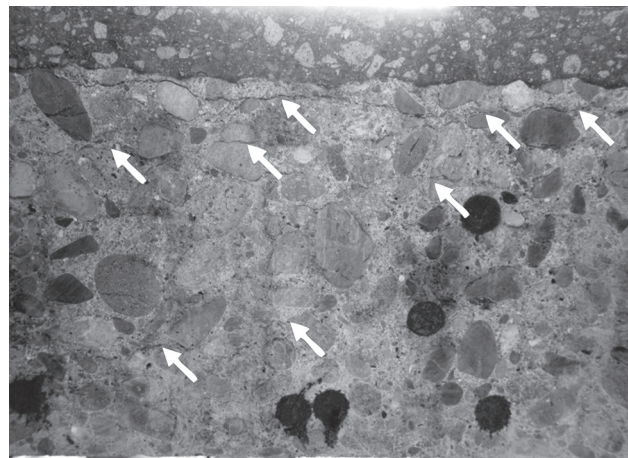
写真-8 微細ひび割れの状況

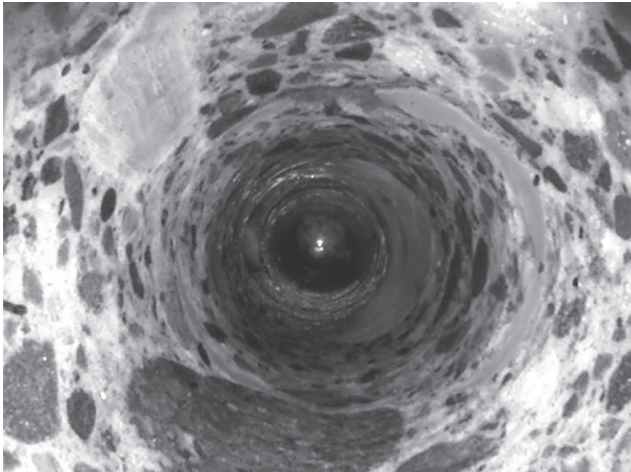
この微破壊試験法は、交通規制下での調査を想定していることから、本調査で樹脂注入の支障になりうると考えられるアスファルト合材を介した場合の調査方法について検討を行った。その結果、削孔は特に問題もなく、コンクリートと同様にアスファルト合材も削孔することができた。また、特殊樹脂についても、注入漏れなどは無く、コンクリート内部の微細な水平ひび割れに充填をすることが確認できた。また、床版上面から、工業用内視鏡で観察したコンクリート内部の微細な水平ひび割れ発生状況を写真-9に示す。コンクリート内部の多数の水平ひび割れを確認することができた。

写真—9 撤去床版内部に発生している水平ひび割れ

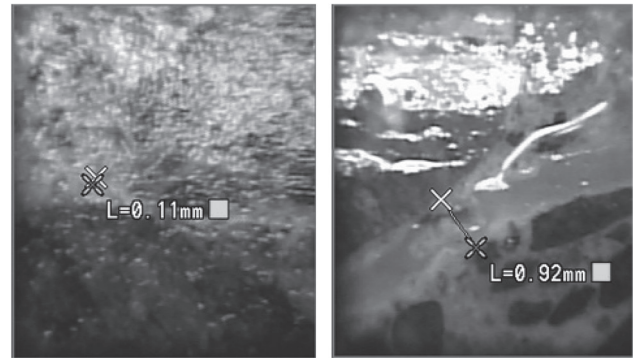
よび床版下面からのコンクリート内部の微破壊調査を行った結果、両者ともに确实調査が行えることが確認できた。また、コンクリート内部に発生していたひび割れ幅は写真—11に示すように0.11mm～0.92mmであった。

写真—11 ひび割れ幅の測定結果
