トンネル内歩道部環境改善 の新たな試みについて

安井 成豊

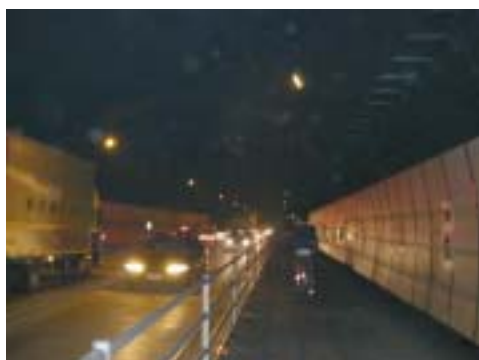
今回紹介する国道1号静清バイパス賤機山トンネル(写真-1参照)についても、日交通量約43,000台(大型車混入率：日平均30~40%)を示す幹線道路であるとともに、周囲に高校が6校あることから、主に通学等を目的とした歩道利用者数も1日当たり約1,200人と他の歩道併設トンネルでの利用者数と比べても特に多いトンネルとなっています。

写真-1 対策前のトンネル内歩道部状況

ただし、トンネル内に設置された換気設備等は、通常通行車輛の安全かつ円滑な交通確保を主な目的として目標管理値が設定され、設置・運転管理がなされています。そのため、トンネル内の交通条件(交通量、大型車混入率等)によっては、歩行者にとって不快に感じる歩道環境となる場合があります。賤機山トンネルにおいても、トンネル供用開始後からトンネル内歩道環境の改善要望が利用者から出

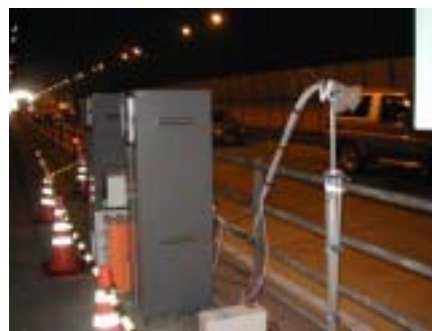
検討を進めるに当たり、当該トンネル内歩道部の環境として具体的にどのような点が問題となっているのかを数値化する目的で、歩道部に各種環境計測機器(風速、騒音、大気質、照度等)を設置し、昼夜連続2日間以上の環境計測を実施しました(写真-2参照)。

写真-2 対策前の歩道部上での環境計測

- 大型車通過時に発生する突風(瞬間最大8~10m/sec)
- 隣の人と会話ができないうるさい騒音(約90dB(A))
- 排ガス等の不快な臭い
- 巻き上がる粉塵やほこり
- 明るい屋外から急に暗くなる坑内(20Lx以下)

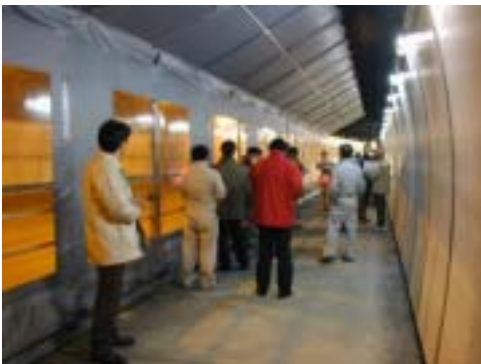
写真 - 4 実物モデルによる現地体験

また、ワークショップの中で、実物大実験を得意とする当研究所からの提案として、改善対策案としてアンケート調査結果において要望意見の多かった歩道部を覆う案を模擬した仮設の実物モデルを実際のトンネル内に約 20m 設置

し、高校生やワークショップメンバーの方々に通行時に感じる感覚を実際に体験してもらうことを企画し、具体的な仕様について意見収集を行いました(写真 - 4 参照)。

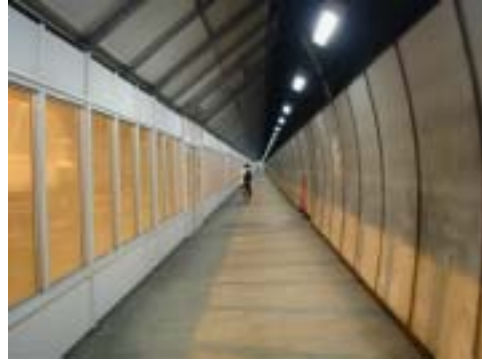
写真 - 5 対策工完成後のトンネル内歩道部

完成後(写真 - 5 参照)に実施した環境計測結果において、特に顕著な改善が確認された点は以下の通りであります。

車両走行に伴い生じる突風はシャットアウト

騒音低減(約 10dB 減)により、歩道内での会話が可能
歩道内の明るさが大幅にアップ(70Lx 程度)

また、対策前は、歩道の端から 1 m 弱のすぐ横を大型トラックが時速 60 ~ 80km の速度にて通過すること自体に一種の恐怖感があったが、対策後は、その間に壁が設けられたことで恐怖感がなくなり、大きな安心感が得られた点も数値化されていない大きな改善点でありました。
