## CMI 報告

## 腐食劣化した鋼I桁の せん断耐荷力実験

小野 秀一

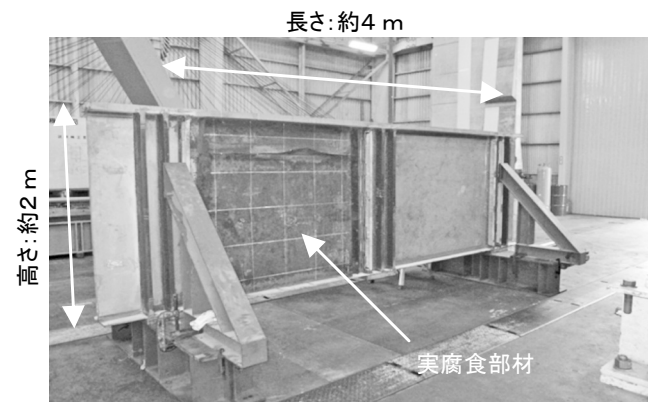
写真—1 鋼I桁試験体

試験体は、写真—1に示すようにI桁試験体で、長さ約4 m、高さ約2 mの大型の試験体である。試験体のウェブパネルは2パネルとして、片側のウェブパネルは実腐食部材、他方のウェブパネルは新規に製作した部材である。また、上下フランジにおいても新規に製作した部材を取り付けた。ここで、下フランジ厚12 mm（設計板厚）、上フランジ厚は横倒れ座屈防止とRC床版との合成を考慮し50 mmとした。また、支点と荷重載荷点となる支間中央には垂直補剛材を設けた。

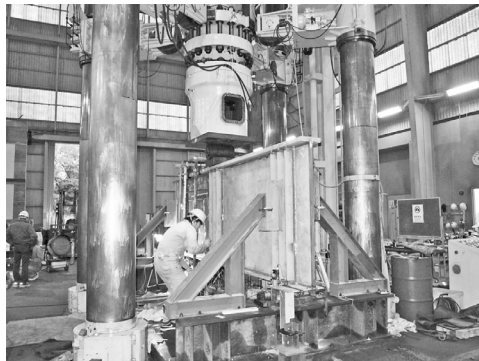
写真-2 試験状況

載荷試験は写真-2の試験状況写真に示すように、試験装置として4,000 kN 疲労試験機（施工技術総合研究所所有：動的4,000 kN、静的6,000 kN）を使用した。試験体は2点支持として、桁スパン中央部の1点載荷とした。荷重は、載荷初期の段階では荷重制御で載荷し、荷重-変位の関係が非線形域となった以降は変位

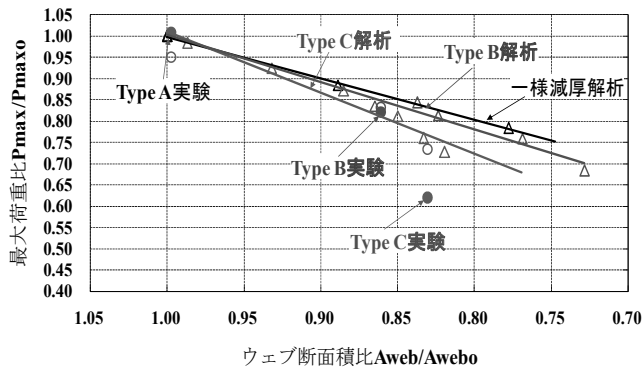
図-5 最大荷重比とウェブ断面積比の関係

図-3に実験と弾塑性FEM解析<sup>2)</sup>の荷重-鉛直変位関係を示す。図より、Type A（健全相当）では荷重鉛直変位（剛性）は実験と解析で異なるが、耐荷力は同等であった。Type B（ウェブ下端部卓越）では剛性および耐荷力ともに両者良好な一致となった。Type C（水平補剛材&ウェブ下端卓越）では実験結果が解析結果より低い耐荷力を示した。写真-4に実験終了後のせん断座屈状態を示し、図-4にType AとType Bのウェブ面外方向変形モードを示す。これより、いずれの腐食Typeでもウェブ面に斜め張力場が形成され、その形態はType AとType Bでは対角線方向であり、Type Cでは斜め張力場が水平方向に傾き、アンカー位置も下方へ移動していることがわかる。図-5に最大荷重とウェブ断面積減少との関係を示す。ここで、図の縦軸は健全モデルの最大荷重と各ケースの最大荷重との比を示し、横軸は健全モデルのウェブ断面積に対する腐食ウェブの断面積（平均値）

との比を示す。また、同図には弾塑性 FEM 解析結果<sup>2)</sup>とそれを直線近似した耐荷力曲線を併記している。図より、実験および解析結果共にウェブ断面積減少に伴い耐荷力も低下したが、その耐荷力の低下は Type C より Type B が低くなった。また、Type C の実験結果は解析結果より著しく低くなった。これは、水平補剛材上面の激しい腐食減厚が影響しているものと考えられる。以上の耐荷力特性より、鋼 I 桁橋のせん断存耐荷力は、ウェブ断面積減少での評価でなく、桁位置や構造部位で異なる腐食分布特性を考慮した評価が必要であると考えられる。
