## CMI 報告

## 降灰用歩道清掃車の性能改善技術の研究開発

佐野 昌伴・武田 芳治

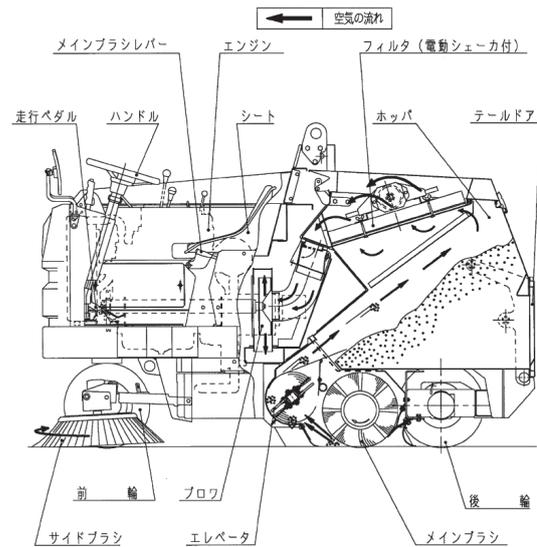
図一 従来型の歩道清掃車の構造

従来型の歩道清掃車の構造を図一に示す。

従来型の歩道清掃車は、車両左前方に装備されているサイドブラシによって降灰を車両中央部に掃き寄せ、次に掃き寄せられた降灰は、メインブラシとエレベータの連携により後部にあるホッパーへ掻きあげられ回収される構造になっている。

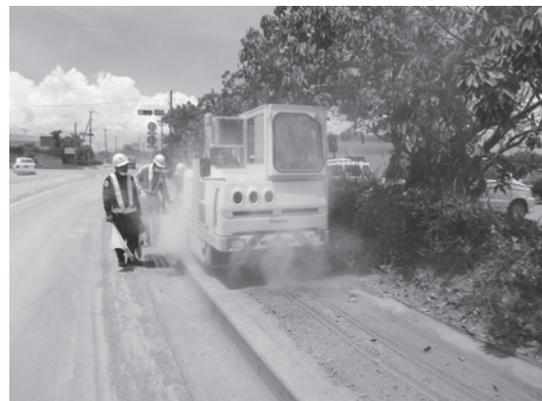
写真一 現場踏査状況

性能改善の検討を進めるにあたり、実際の清掃現場の意見を確認するため、鹿児島国道事務所および大隅河川国道事務所管内で現場踏査を実施した（写真一

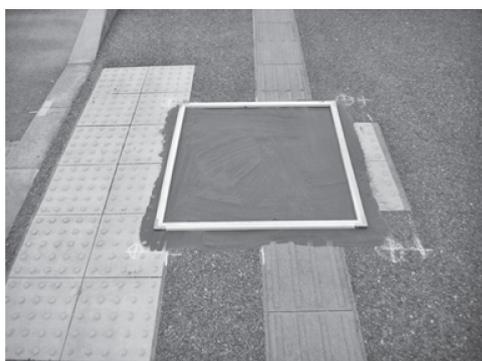
写真-2 実験コースの状況

実験コースは、点字ブロックを含む1m四方の範囲に降灰を散布し、各条件を変更して回収能力を比較した。散布した降灰量は、1m<sup>2</sup>当たり750gとした。なお、この値は2006年以降のドカ灰の最大値733g/m<sup>2</sup>の記録を参考にしている（写真-2参照）。

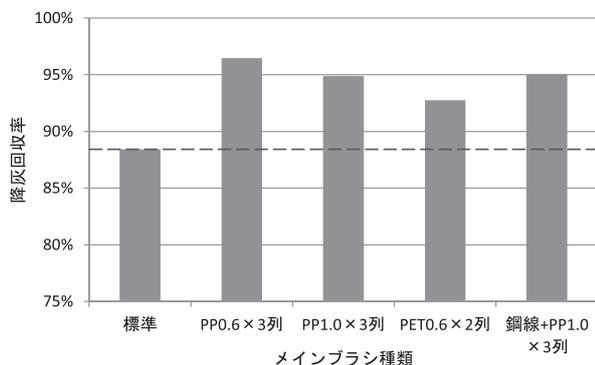
図-2 降灰回収率

メインブラシは、標準（ポリプロピレン製，線径φ0.6mm，2列）と改良型4種類の合計5種類で回収能力を比較した。図-2に示すように回収率で比較した場合、3列タイプのブラシ3種類（ポリプロピレン製，線径φ0.6またはφ1.0mm，鋼線入り）は、標準ブラシの回収率を上回り、95%以上の結果であった。

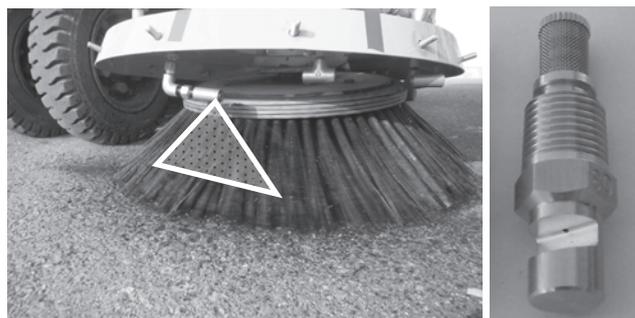
写真-3 散水の状況およびノズル（扇形，φ0.6）

散水装置は、ブラシに直接噴霧するブラシ経由給水方式を基本とし、ノズル位置、形状、径、散水量を変更して比較した。ブラシ経由給水方式による粉塵抑制効果は、これまでの検討で確認されていたため、省散水化も念頭に効率のよいノズル条件を検討した。実験結果を表-1に、散水の状況を写真-3に示す。

ノズル条件		実験結果
位置	前/左前/左	位置による差は小さく、破損防止の観点より前が適当
形状・径	扇形(φ0.6/0.8) 円錐型(φ0.5)	広角に散水できる、扇形(φ0.6)が適当
散水量	0.3/0.5 L/min	0.3 L/minで抑制効果あり

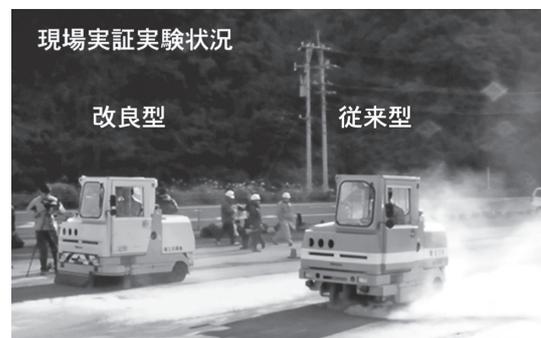
写真-4 現場実証実験状況

実験結果は、写真-4に示すように粉塵抑制効果に明らかな違いが見られた。これは、防塵カバーおよび適正な散水が大きく寄与している。また、回収能力においても、降灰量が多くなるとメインブラシの違いによる効果が顕著に表れた。

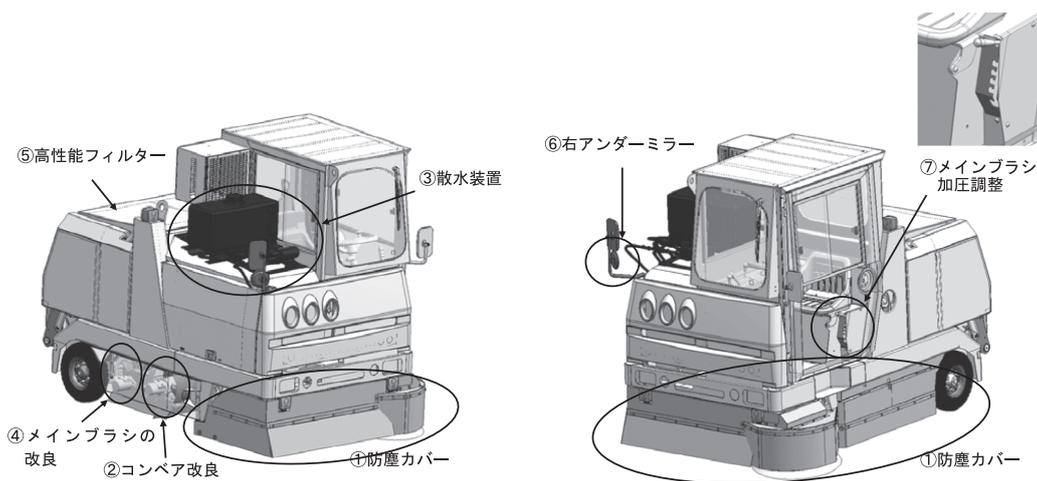
図-3 有効な改善内容の一覧

No	改善項目	改善内容
1	防塵カバー	前側・左右カバーの追加
2	コンベアの改良	パドルを2枚から3枚に増加
3	散水装置	ブラシ経由給水方式(ノズル: 前方1個, 扇形, φ 0.6)
4	メインブラシの改良	ポリプロピレン製 線径1.0 mm, 3列タイプの採用
5	高性能フィルター	フィルター材質を剥離性の良いマイクロテックスに変更
6	右側アンダーミラー	車両右下の視認性向上
7	メインブラシ加圧調整	4段階化, 中間加圧モード

要素実験および現場実証実験結果を踏まえ、有効な改善内容の一覧を表-4および図-3、歩道清掃車の仕様比較を表-5に示す。
