## 小型輪荷重走行試験機を用いた RC 床版の疲労耐久性評価

橋本 雅行・菊地 新平・松本 政徳

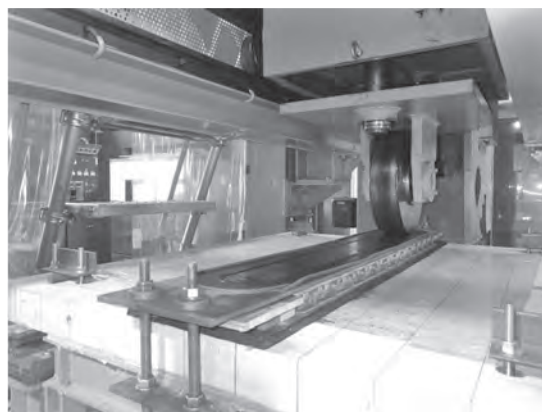
写真—1 小型輪荷重走行試験機

本検討に用いた小型輪荷重走行試験機を写真—1に示す。この試験機は、電動クランク駆動方式で、最大で 39.2 kN の輪荷重を負荷することが可能であり、走行範囲は 1.0 m である。また、標準的な試験速度は毎分 15 往復であり、1 日あたり 4 万回の走行が可能な試験機である。縮小モデルについては、既往研究<sup>2)</sup>を参考にしたことと、試験機の性能を考慮して 2/5 モデルとした。本検討では、小型輪荷重試験機を用いて既往の S-N 曲線に近い結果が得られるか否かの確認と、試験体上面に増厚補強した場合の疲労耐久性向上効果を評価できるか否かの確認を行った。
