富士山静岡空港の大規模盛土工に関する技術支援

瀧本 英朗・勝又 淳至・安井 成豊

現在、富士山静岡空港は、平成 29 年 3 月に策定された「滑走路端安全区域（RESA）対策に関する指針（航空局）」に基づき、「東側 RESA 拡幅（30 進入側）」を選定して大規模盛土工（高さ 70 m、幅 120 m（天端部）、盛土量約 30 万 m^3 ）に着手している。施工技術総合研究所は、その大規模盛土工について、施工開始前の設計検討段階から現在実施中の盛土工において技術支援を実施している。本稿ではこの実施概要について紹介する。

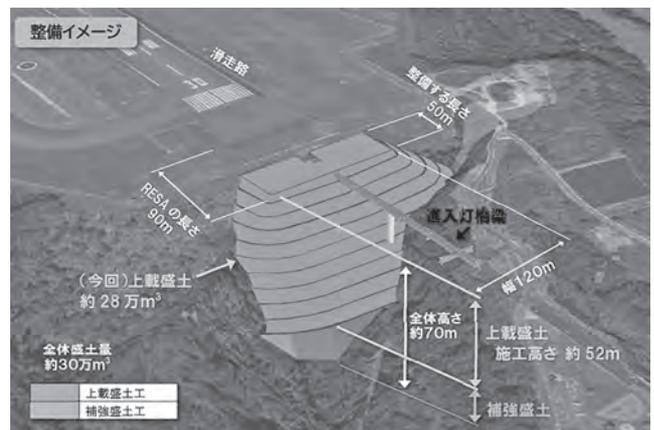
図-1 整備後のイメージ

富士山静岡空港については、東側 RESA が新基準を満たしていないため、平成 29 年 3 月に策定された「滑走路端安全区域（RESA）対策に関する指針（航空局）」に基づき、「東側 RESA 拡幅（30 進入側）」を選定して工事に着手している（図-1 参照）。

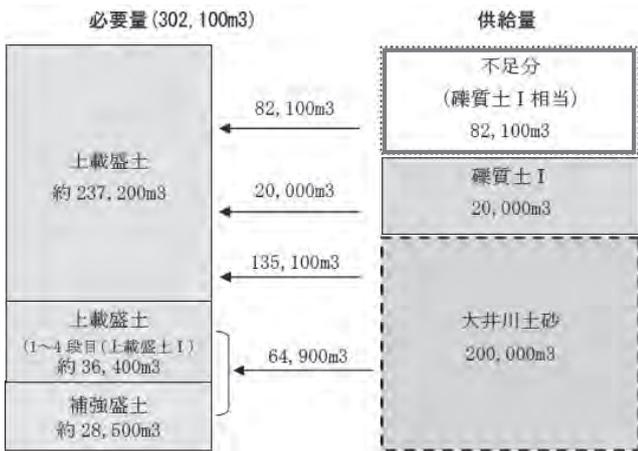
図一 2 盛土材の必要量と供給量

静岡空港は、ICAO（国際民間航空機関）の勧告を踏まえて、2026 年度末（令和 8 年度末）までに新基準（RESA 長さ 90 m、幅 120 m（天端部））に適合した「滑走路端安全区域（RESA）」を確保することが求められた。静岡空港の現況 RESA は、新基準に対して東側が長さ 50 m、幅 120 m（天端部）不足する状況にあった。そのため、その不足分を既設滑走路端部の斜面を拡幅する大規模盛土工にて整備を行う方針とした。東側 RESA 拡幅において、必要となる盛土材は図-2 に示すとおりであり、大規模盛土造成には、約 30 万 m^3 の盛土量が必要となった。確保可能な盛土材としては、当該盛土の工所用道路造成時に発生する「礫質土 I（2 万 m^3 ）」と、品質が高い「大井川土

砂(浚渫土)(20万 m³)」の合計約 22 万 m³ は確保可能とされた。しかし、まだ約 8 万 2 千 m³ 不足することから、その不足分を確保するために、①西側土砂(空港建設時の現場発生土)、②山砂利(現場付近の土採場の購入土)の活用が検討された。

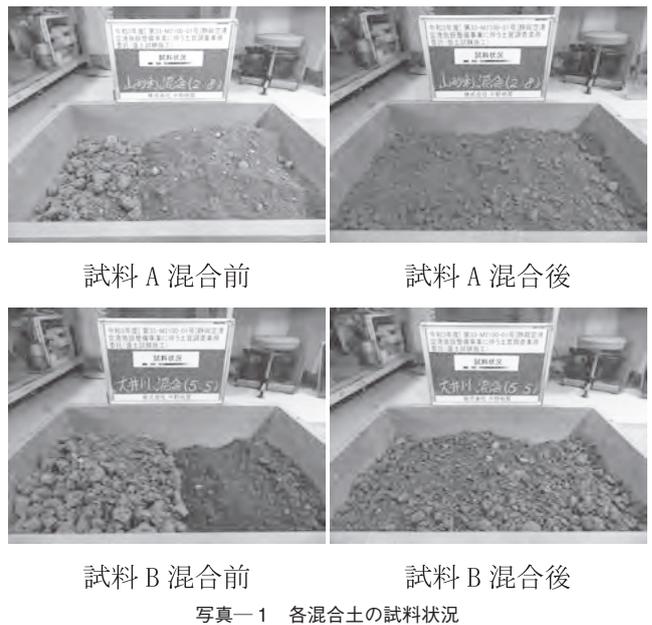
写真一 1 各混合土の試料状況

要求品質を満足した盛土材を確保するために、他の盛土材である「山砂利」と「大井川土砂」を混合させ、要求品質を満足するとともに、盛土量の確保が可能であるか検証を行った。なお、大井川土砂は良質な盛土材であり、山砂利については、不足する土量を確保する案として、西側土砂活用検討時に実施した大井川土砂との混合にて必要品質を確保できること、山砂利にて想定されるバラツキに対して、最も単体時の性状が不安視されるサンプルでの試験実施を提案した。具体的には、混合土の検討を行うため、各材料の種類と割合を変え、それぞれの混合土が要求品質を満足するか検討を行った(写真一 1 参照)。その結果、「大井川土砂単体」、「大井川土砂と山砂利の混合土」においては、要求品質を満足することが確認され、全体盛土量約 30 万 m³ のうち、約 80% の盛土量を確保すること

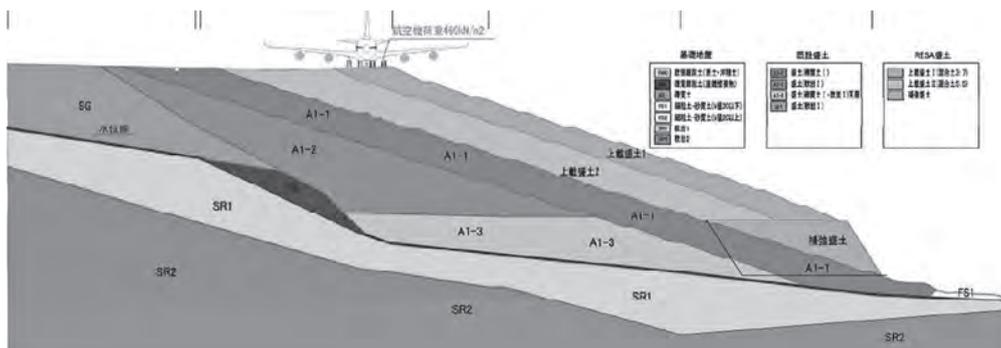
図一 3 検討断面

盛土材に求められる要求品質としては、「空港土木工事共通仕様書」、「補強土壁工法設計施工マニュアル」および斜面の安定解析(短期・長期・地震時)等から、ゾーン毎(図一 3 参照)に盛土材の品質基準が定められた。

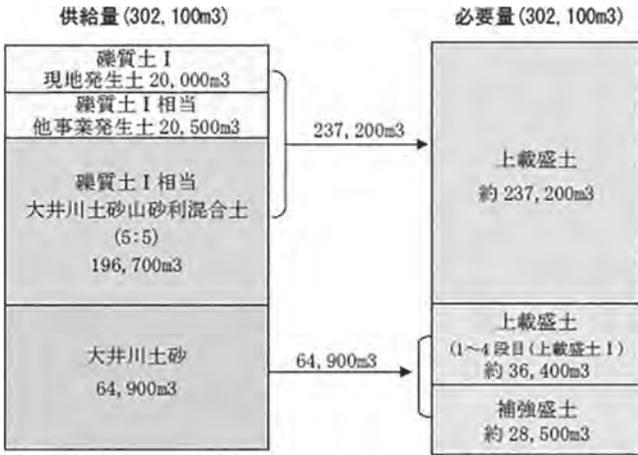
図一 4 盛土材の内訳

が可能となった。また、残りの 20%については、他事業発生土により確保が可能となった(図一 4 参照)。

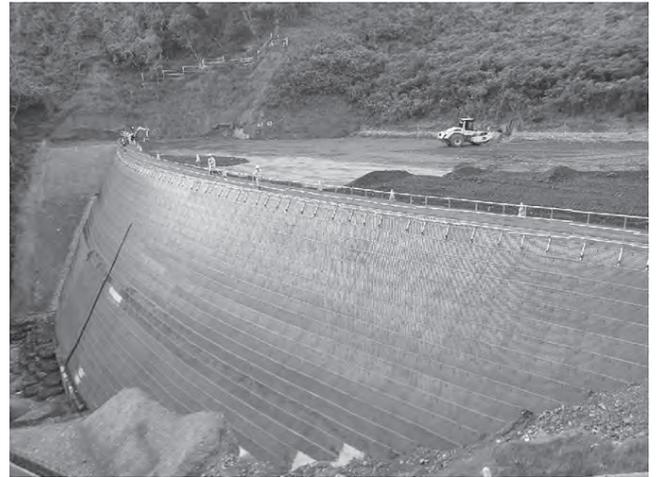
写真一 2 施工状況 (補強盛土) R6.11 時点

令和 6 年 12 月時点においては、写真一 2 に示すように、RESA 盛土下段の「補強盛土(盛土高 17.2 m, 盛土量 28,500 m³)」がほぼ施工完了した。補強盛土については、必要品質を有する大井川土砂単体を用い、施工開始から約 6 か月で完成に至っている。これまで施工を進める中で、台風 10 号(令和 6 年 8 月 26 日か

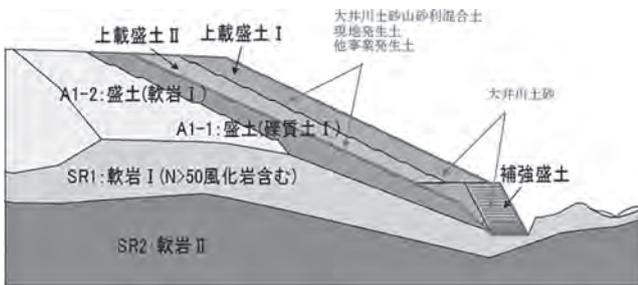
図一 5 RESA 盛土のゾーニング

また、検討した混合土の物性値より、盛土材のゾーニングにおいては、大規模盛土の下部に位置する補強盛土部には「大井川土砂単体」、その上に位置する上載盛土には、「大井川土砂と山砂利の混合土」を使用することで、要求品質を満足することが可能であると考へ、ゾーニングを検討・提案した。図一 5 に混合土のゾーニングを示す。

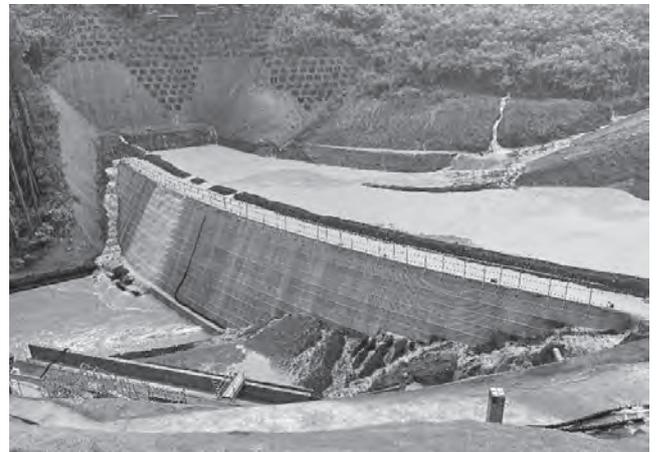
写真一 3 降雨状況 (R6.8.28)

ら 9 月 2 日)に伴う大雨(写真一 3 参照)により周辺法面や補強盛土の一部に被災が発生した。被災を受けた際には随時現地状況を確認し、復旧方法等についても技術支援を実施している。

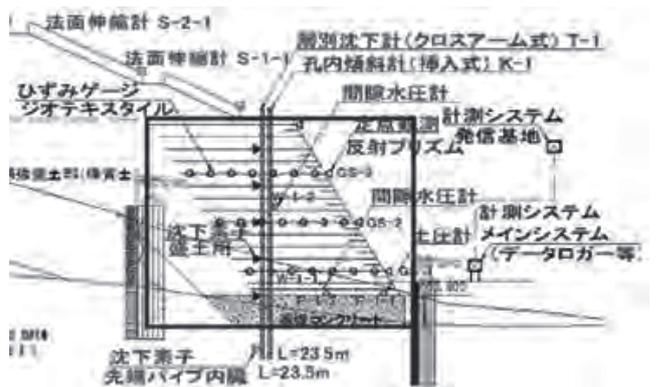
図一 6 観測機器設置位置(断面図)

RESA 盛土に対しては各種動態観測が実施され(図一 6 参照)、観測位置や頻度等についても静岡県および施工業者とともに検討を実施してきた。上記に述べた降

雨に伴う補強盛土被災後の状態についても、これらの計測データにて当該盛土の安定性が再確認されている。
