風力発電タワー強度実験

竹之内博行・國廣卓夫

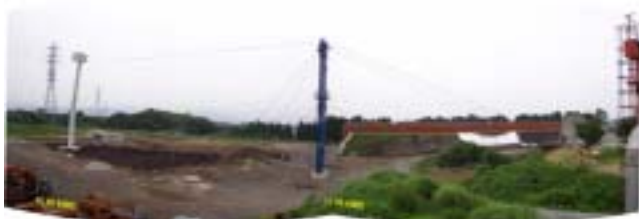
写真 - 2 試験設備全景

風荷重による水平力は、供試体タワー上・中・下段フランジ継手レベルの3箇所に集約した。それぞれの位置での荷重比率は、設計荷重に対応させて、上段72%、中段16%、下段12%とした。各レベルに取付けた荷重用ピースにロードセルを介してPC鋼より線を接続し、門型鉄塔を介してこのPC鋼より線を反力塔まで引通し、その背面に設置した油圧ジャッキによって引込むことで水平荷重を荷重した。

写真2に設備全景を示す。

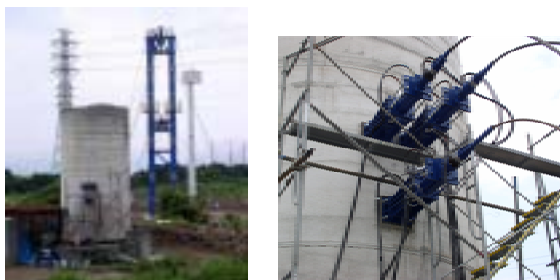
写真 - 3 油圧ジャッキシステム

ジャッキ能力および台数は、上段荷重用として70tf×2台、中、下段用としてそれぞれ50tf×1台の合計4台であり、1台の油圧ポンプにより同時に作動させた。写真3に油圧ジャッキシステムを示す。これらのジャッキは、設定した荷重比率を維持したまま所定の荷重に合わせるように自動制御されるシステムとした。

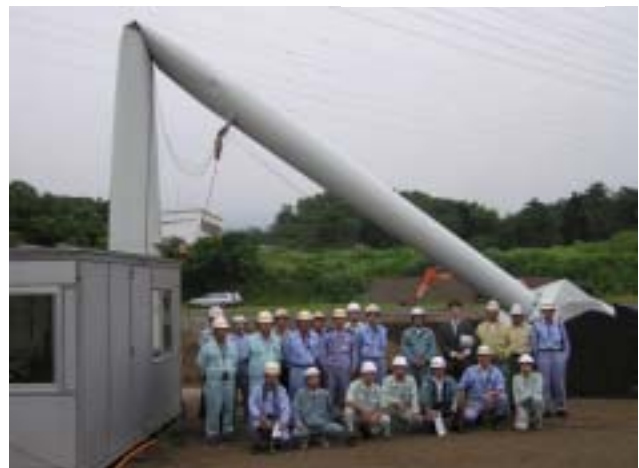
写真 - 5 倒壊状況

終局耐力確認試験は公開試験とし、平成15年6月24日に関係諸機関からの百数十名の見学者が見守る中で実施した。供試体は事前の解析による予測と大方同様な経過を辿り、最終的には供試体タワー高さ中間部分で局所的な座屈が発生し(写真4)、その箇所で折れ曲がるように倒壊した(写真5)。
