## CMI 報告

## コンクリート内部に発生した微細ひび割れの微破壊試験法に関する研究

谷 倉 泉・渡 邊 晋 也

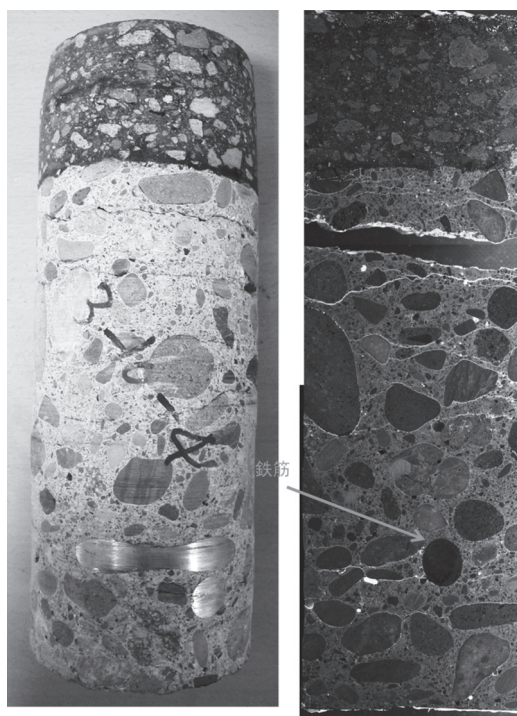
写真—2 従来のひび割れ調査法

現在、コンクリート中の微細ひび割れの調査方法としては、コア（ $\phi 50$  mm ~ 100 mm）試験体を採取して、持ち帰り、試験室で蛍光エポキシ樹脂等を微細ひび割れに含浸させて調査する方法（写真—2）が一般的である。しかしながら、その場合の問題点としては、コア径にもよるが、削孔部がコンクリート構造物に与える影響が少なからずあると考えられる。また、試験室に持ち帰らないと調査ができないことから、結果を得るまでに時間を要してしまうことなどが挙げられる。その結果、調査できない部位があったり、緊急対応ができないなどの問題があったりする。そこで、本研究で開発した微破壊試験法は、コンクリート構造物に損傷をなるべく与えず、調査結果も現場で確認できる方法とした。試験法の作業フローを図—1に示す。

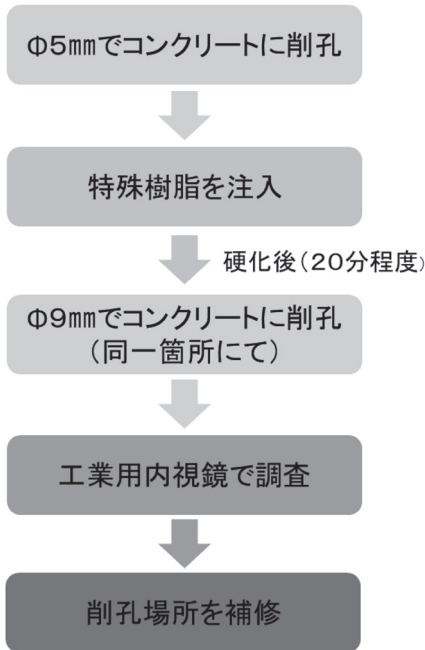
図一 1 微破壊試験法のフロー

本微破壊試験法は、調査箇所には $\phi 5$  mmの水循環式ドリルを用いて削孔した後、浸透性の極めて高い特殊樹脂を一般的な注射器で注入する。特殊樹脂の硬化に

要する時間は約 20 分程度であり、その間は静置する。その後、同一箇所にて  $\phi 9$  mm の水循環式ドリルを用いて削孔を行い、その後壁に沿って上部より小径の工業

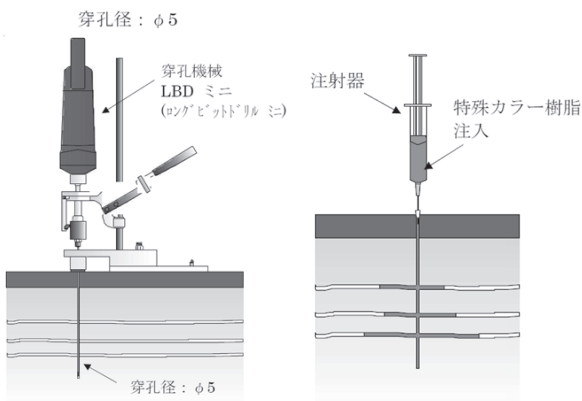
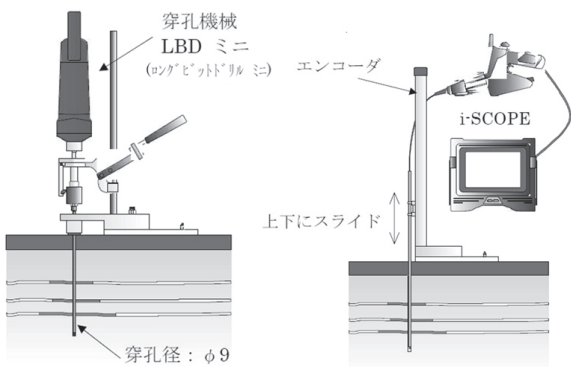
図一 2 調査のイメージ

1)  $\phi 5$ mmでの削孔      2) 特殊樹脂の注入

3) 再度  $\phi 9$ mmで削孔      4) 内視鏡観察

用内視鏡（ファイバースコープ）を混入して観察・記録する。調査に用いる穴径は最大  $\phi 9$  mm となり、コンクリート構造物に与えるダメージはほとんどないと考えられる。調査方法のイメージを図一 2 に示す。

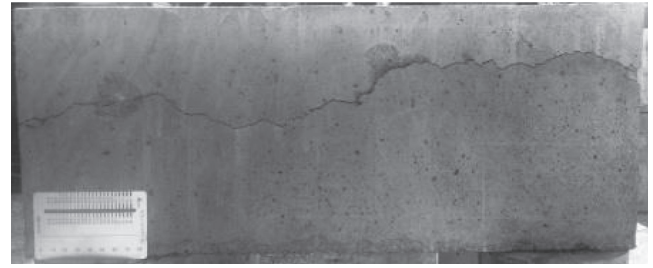
写真一 3 水平ひび割れを有する試験体

予備試験として、人工的にコンクリート版の中央に水平ひび割れを発生させた試験体（写真一 3）を用いて調査を行った。調査は、上述した順序に従って実施し、工業用内視鏡の撮影条件としては、壁面観測を視野角 120 度の直視レンズと視野角 60 度の側視レンズを用いた。ひび割れの幅計測は、ステレオレンズを用いて測定した。調査状況を写真一 4 に示す。

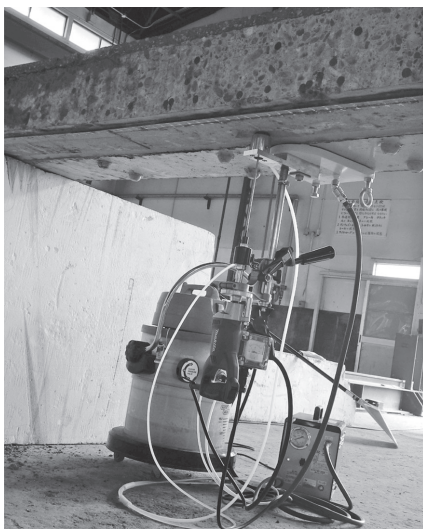
写真—10 下面からの削孔状況

本調査の支障になると考えられるのは、特殊樹脂を注入することが可能かどうかである。下面からの削孔は写真-10に示すような方法で実施した。調査の結果、特殊樹脂の注入は問題なく行うことができ、微破壊試験法についても上面から実施した場合と変わらない結果が得られた。
