CMI 報告

コンクリート構造物の 塩害対策への取り組み

渡邊 晋也・谷倉 泉

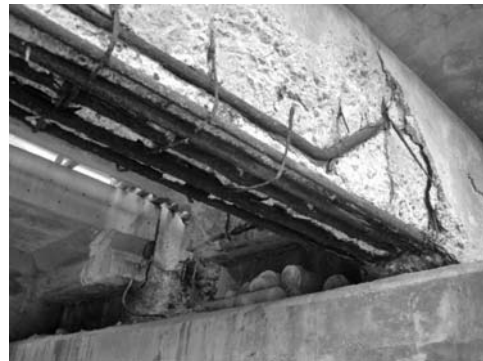
写真—1 RC 橋の塩害劣化

写真—1 に RC 橋の劣化状況を示す。この橋は、鉄筋の腐食によりかぶりコンクリートがほとんど剥落するなど、塩害による劣化が顕著な橋であった。この橋は調査後に架け替えが行われ、現在は新しい橋になっている。写真—2 は PC 橋の例である。この橋は塩害対策として表面被覆工が実施されているが、コンクリート中の内在塩分が十分に除去されていなかったことから、再劣化が生じ、表面被覆材ごと剥落を生じている。この 2 橋は海岸に近いところに建設されていることから、飛来塩分を主要因とした劣化である。写真—3 は山間部に施工された橋梁のジョイント部からの漏水に伴う桁端部の塩害劣化状況である。この塩害は凍結防止剤の散布による塩分の供給とジョイント部の止水構造が破損したことにより、桁端部を劣化させてしまった事例である。このような現地調査を踏まえて、今後どのような技術が、その橋に定期的な対策となりうるのか、橋の構造や供用環境、アセットマネジメント等を考慮しながら、塩害対策技術の研究を

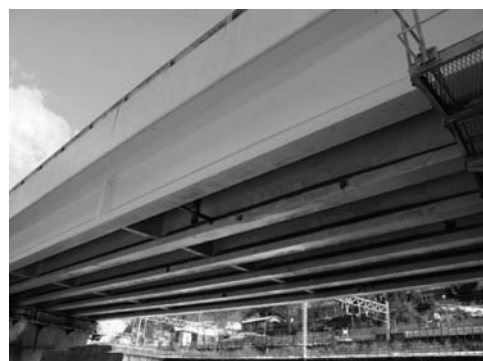
写真—2 PC 橋の塩害再劣化

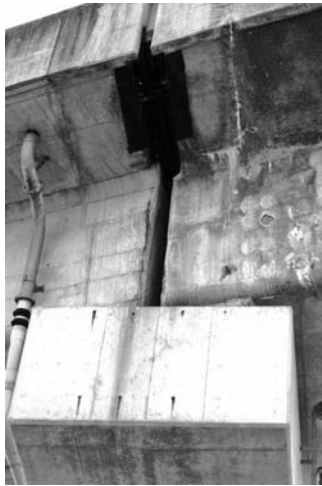
写真-3 ジョイントからの漏水による塩害

この他にも、塩害対策として、コンクリートへの塩化物イオンの浸透を抑制するシラン系含浸剤の性能評価試験や、塩害劣化でかぶりコンクリートが剥落した後の断面修復に用いる材料の性能評価試験、写真一三に示したような塩害劣化を生じさせないためのジョイントの止水性能評価試験等を行っている。

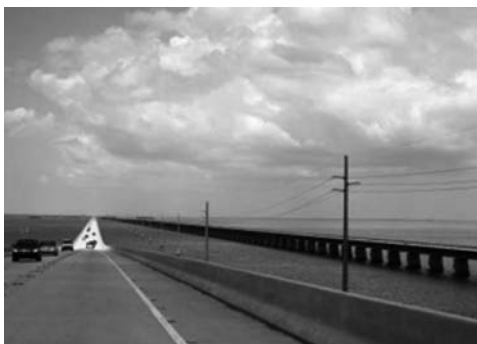
写真-4 Seven Mile Bridge

2010年には、米国の塩害対策研究で有名なフロリダ州交通局（State Materials Office, Florida Department of Transportation）と意見交換を行った。この機関の任務は、使用材料の品質基準を定め、各地区が直面する材料関連の問題解決のための技術指導と支援を行い、現場において連邦政府ならびに州の指針及び手順に沿って適切な対応がなされているかどうかを監視することである。フロリダ州にはフロリダ半島先端のOverseas highwayにSeven Mile Bridge（写真-4）を代表とする大小42の橋梁が建設されており、これらの橋梁は、飛来塩分による鉄筋コンクリートの劣化問題を抱えている。

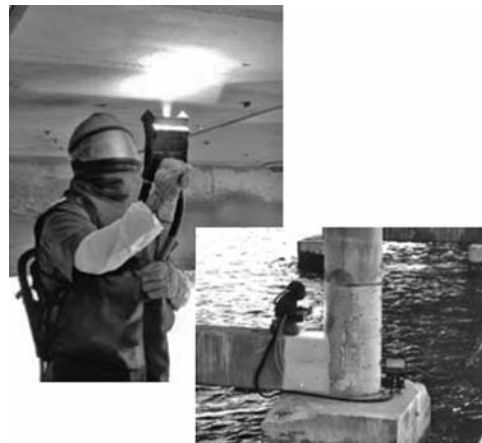
写真-5 亜鉛溶射の施工状況

電気防食は、近年日本においても適用事例が増加している。Overseas highwayでは1989年に初めて犠牲陽極タイプの電気防食が実施されている。ところがフロリダ半島は熱帯性気候という極端な環境条件のため電気防食の効果は通常の5年～8年ほど短いという結果が得られたことが報告されている。このことから、電気防食適用時の寿命設計をどうすべきか等の研究が実施されていた。また、各種電気防食工法の中で最も着目されていたのは亜鉛メッキ溶射工法であった（写真-5, 6）。この工法は、塗装と同じような考え方で、亜鉛メッキが傷んだら、再度亜鉛溶射を実施して対応しやすいなどの理由から適用される例が多いとのことであった。

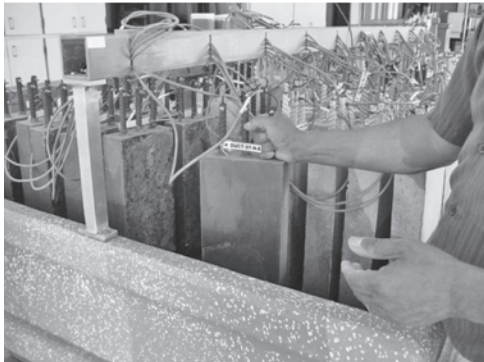
写真一七 試験状況

錆びない鉄筋に関しては、一般にエポキシ樹脂被覆鉄筋が用いられることが多いが、フロリダ州では防食効果が小さく、劣化した経緯があるためエポキシ樹脂被覆鉄筋の使用が禁止されている。このエポキシ樹脂被覆鉄筋に代わる材料として、ステンレス鉄筋、ステンレスクラッド鉄筋、デュアルコーティング鉄筋などの研究が実施されていた。また、コンクリート系材料の新素材も開発され、その素材の耐塩害性についての検討も行われていた（写真-7）。

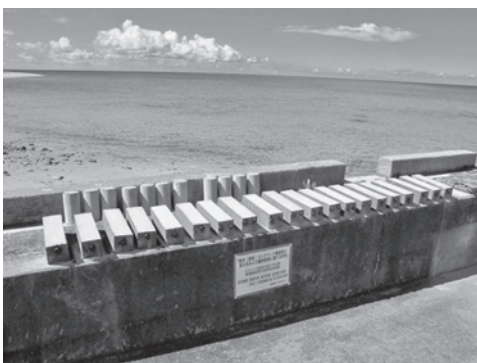
写真一八 曝露試験状況

現在、CMIは東海大学と共同研究を実施し、亜熱帯海洋環境下における鉄筋コンクリートの塩害対策についての検討も行っている。試験体の曝露場所は、沖縄県の西表島にある東海大学沖縄地域研究センター内の栈橋である。この曝露場所に、ステンレス等の各種鉄筋を埋設した試験体を曝露し、腐食の進展状況に関する研究を行っている（写真一八）。

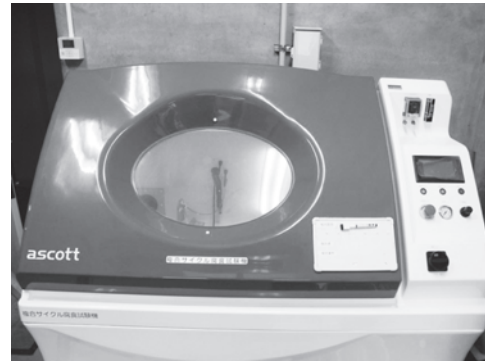
写真一九 複合サイクル試験機

また、CMI所内には複合サイクル試験機などの試験装置を導入し、促進試験で各材料の性能を検討する

と共に、実環境との比較試験等も実施している（写真一九）。
