施工技術総合研究所の活動

橋梁技術分野の取り組み

小野秀一

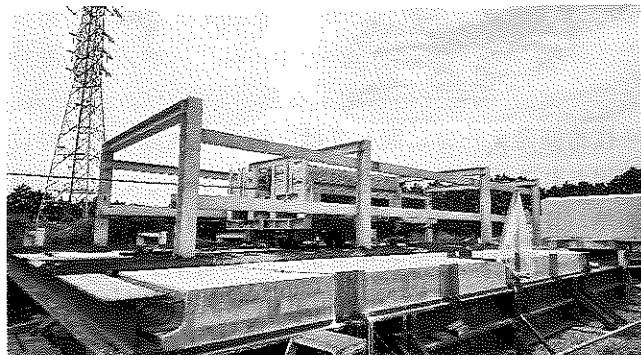
写真-2 300 kN 屋外輪荷重疲労試験機

機を複数台保有しており、実物大の鋼構造物を中心に鋼材や溶接継手、ボルト継手等の疲労耐久性および耐荷力等に関する試験研究を行っている。また、屋外には輪荷重走行試験機として、載荷容量 300 kN を 2 台、200 kN を 1 台と計 3 台を設置しており、屋外の自然環境で試験を行っている（写真-2）。

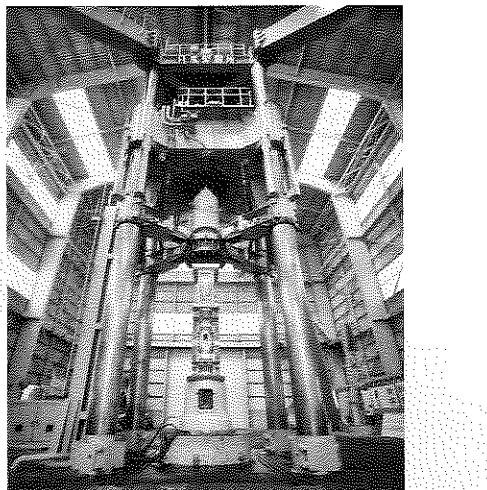
写真-1 4,000 kN 大型疲労試験装置

施工総研は、最大動的載荷荷重 4,000 kN（静的には最大 6,000 kN）の大型疲労試験装置（写真-1）から、小型のものについては 100 kN に至る各種の疲労試験

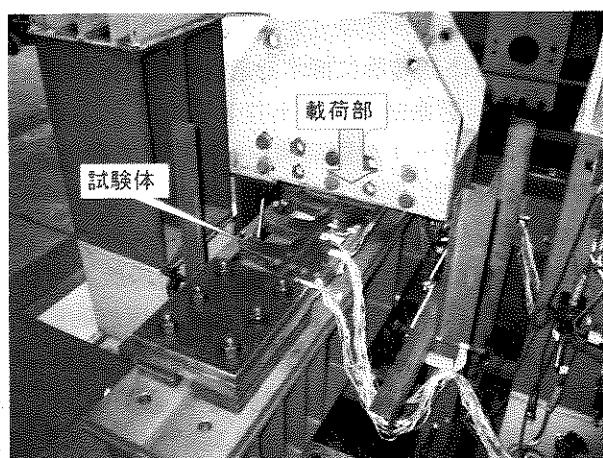
写真-3 橋梁伸縮装置の疲労試験

労耐久性確認（写真一三）、火害を受けた鋼桁の耐荷力試験などを行っている。近年は特に実構造物の維持管理や補修・補強技術に関する業務が多くなっている。

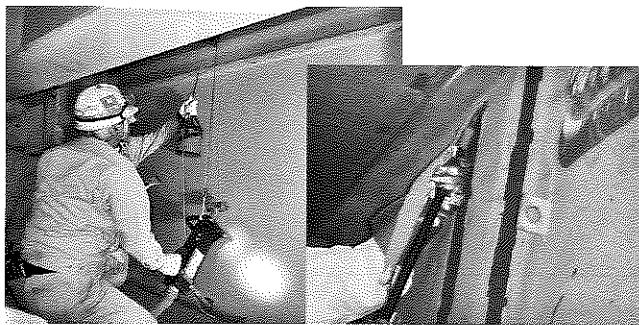
写真一四 電磁誘導加熱(IH)による塗膜剥離工法

技術開発テーマに関しては、鋼橋の塗装塗替え時に適用される、環境や作業員への負荷が小さい電磁誘導加熱(IH)式塗膜除去工法（写真一四）、水害や地震時等の道路寸断時に利用可能で、乗用車3台が同時に乗載できるうえ、数分で約16mのスパンを架設できる緊急架設橋（写真一五）を产学研共同で開発している。

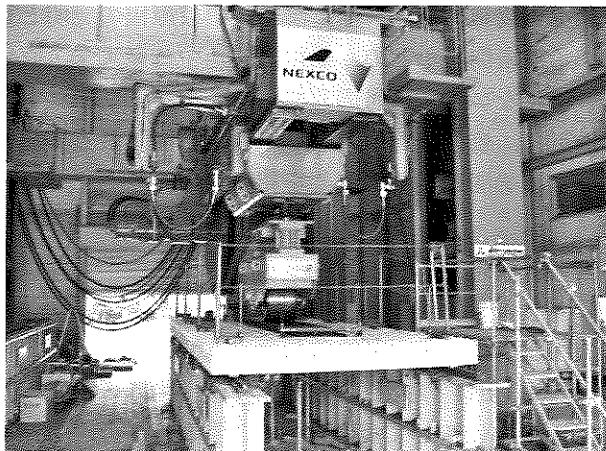
写真一六 移動載荷試験機 (NEXCO 総研)

また、施工総研には高速道路総合技術研究所(NEXCO総研)所有の移動載荷試験機（写真一六）や定点載荷疲労試験機が設置されていることもあり、新東名をはじめとした高速道路に使用される新形式床版などの疲労試験や、近年では、大規模修繕として行われている床版取替え工事に用いられるPC床版の現場接合部に着目した疲労耐久性確認試験が多く実施されている。

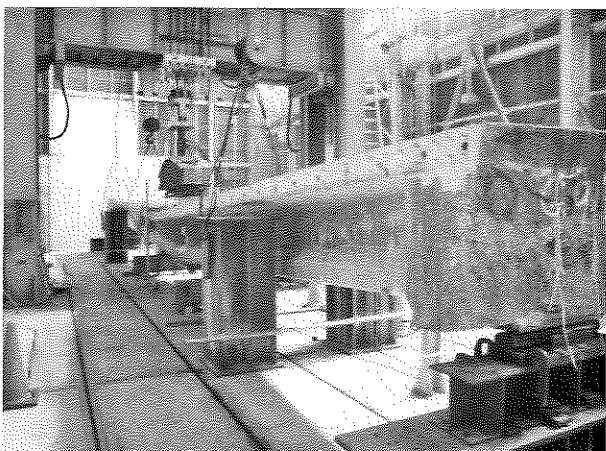
写真一七 PC 桁の載荷試験

PC構造物（PC桁）については、写真一七に示すように耐荷力や耐久性の確認試験のほか、グラウト再注入試験や非破壊試験（PC鋼材の破断検知、グラウト充填、モニタリング）などを手掛けている。

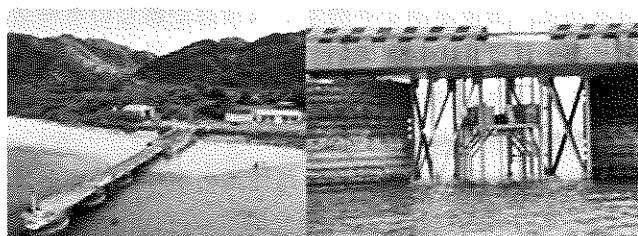
写真一8 暴露試験場（沖縄）

冷・乾湿繰返し、凍結融解、塩水負荷、中性化促進など)試験に加え、塩分分析、X線回折、イオンクロマトグラフ法によるイオン分析試験、熱重量示差熱分析(TG-DTA)などの分析装置を充実させ、各種室内試験の実施をはじめとして、各地(北海道から沖縄)での屋外暴露試験(写真一8は沖縄の暴露試験場)も実施している。

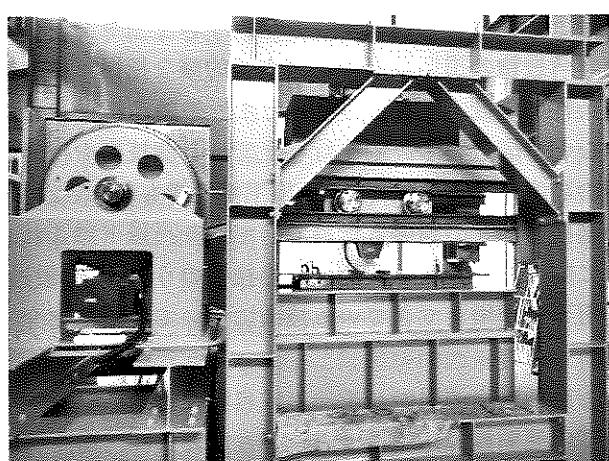
写真一9 小型輪荷重疲労試験機

また近年、写真一9に示す小型の輪荷重疲労試験機(最大輪荷重40kN)を導入し、コンクリート床版を対象とした補修材料や補修工法の予備的な検討のための輪荷重疲労試験も可能となっている。

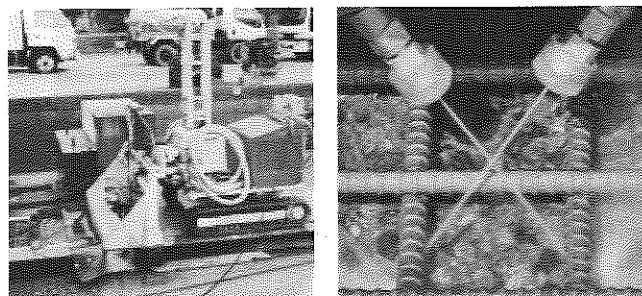
写真一10 ウォータージェットによるはつり性能評価試験

例えば、写真一10に示すウォータージェット工法に関してはコンクリート構造物のはつりに使われる装

置の性能評価(オペレータの技能評価も含む)を行っており、これまでに約60社の認定を行っている。断面修復工法に関しては、吹付け材料について各種性能評価試験(写真一11)を実施し、各補修材料メーカーが製品化している20製品が合格に至っている。加えて、吹付け材料のみならず、吹付け作業を行うノズルマンの技能評価も行っており、これまでに150名近くを認定しているほか、その監理技術者については約850名が講習会を受講している。

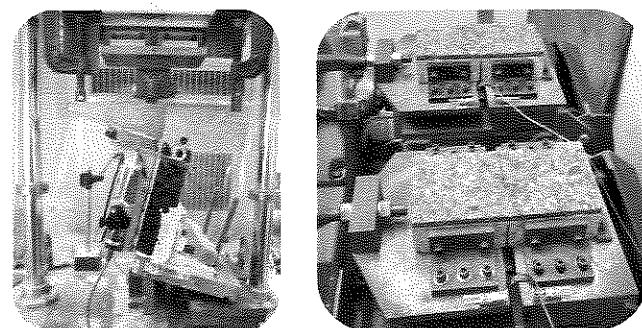
写真一12 床版防水材の性能評価試験

コンクリート床版の防水層に関しては、施工総研が開発したせん断疲労試験やひび割れ開閉負荷試験をはじめとした各種性能評価試験(写真一12)を実施し、高機能防水材に関しては複数製品を認定している。コンクリート床版については、輪荷重の繰返しによる疲労寿命に及ぼす雨水浸透の影響が極めて大きいことが知られており、様々な高性能・高機能な防水層の開発が進められている。床版防水については、舗装体等と

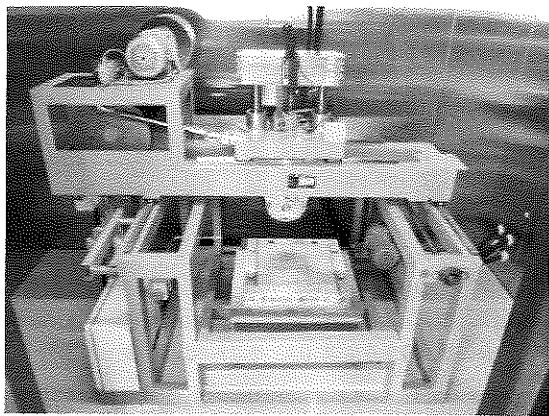
一体になって防水システムとしての性能評価も重要であり、写真-13に示すように、ホイールtracking試験装置によってシステムとしての評価も行っている。

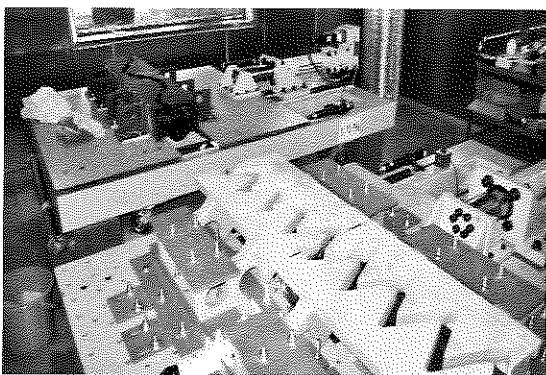
橋梁の桁端で多く生じる腐食損傷の一要因と伸縮装置からの雨水の漏水が挙げられている。このような背景に鑑みて、橋梁伸縮装置からの漏水を抑制するため、伸縮装置遊間部に止水構造を設けて止水性能を求めることが増えてきている。写真-14は伸縮装置の伸縮試験装置であり、日々および年間の気温変化を想定して、温度負荷と伸縮負荷を与えた上で止水性能を有しているかどうかの性能確認を行っている。本試験では、所定の温度環境下での実施が求められることから、内部で試験ができる大型の恒温室（-30～50℃に対応）も有している。

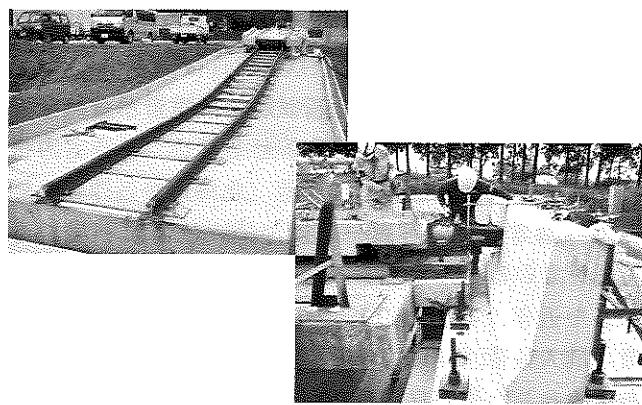
写真-15は、衝突台車を用いたレール走行方式の衝突実験装置である。近年、橋梁の既設床版の取替用としてプレキャストPC床版が採用されているが、加えて壁高欄のプレキャスト化も進んでいる。場所打ち壁高欄と比べてプレキャスト製品の場合には、部材同士を接合する目地が存在するため、当該部位の耐衝撃性評価が課題である。本装置はこのようなプレキャスト製壁高欄の本体および目地等の耐衝撃性を確認する

ための装置であり、最大衝撃度 273 kJ の性能を有している。

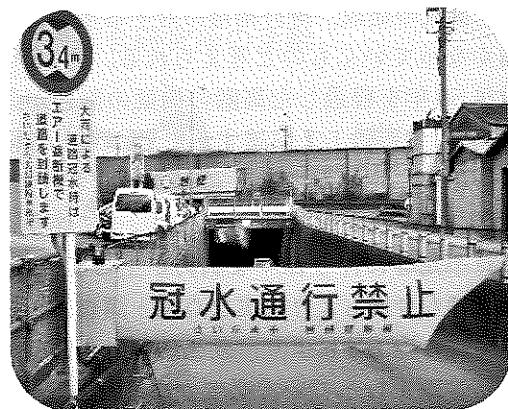
写真-16 エアバルーン式交通遮断機

この遮断機は、写真-16に示すように、遮断機設置箇所が事務所から遠方に位置する場合でも遠隔操作

が可能であり、料金所等での同時交通遮断等も可能となることをコンセプトに開発したもので、遠隔操作での自動伸長、事故や災害時に緊急時に即時交通遮断する装置である。主材料としてテント地として利用されているポリエスチル製を用いたエアバルーン方式のため、車両が60 km/hで衝突しても車両が損傷することは無く、撥水性を有するため時間雨量200 mm/hでも問題なく使用が可能である。また、内部にはLEDの発光機能を搭載しており夜間でも視認性が確保されている。浸水しているアンダーパスへの車両進入防止用としても多数利用されてきており、現在は全国で約250台の設置に至っている。

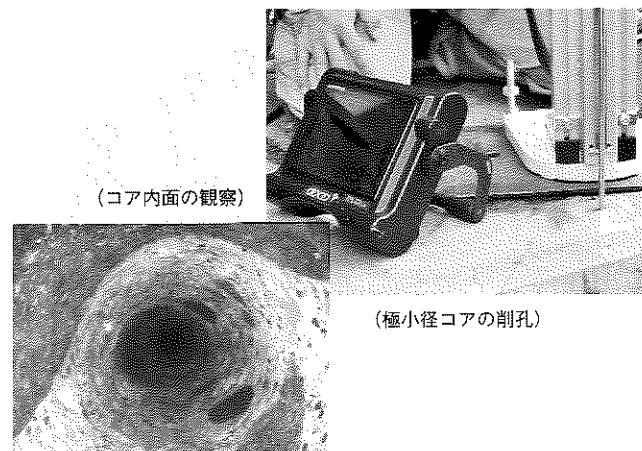
写真-17 小径コアによる内部調査

コンクリート内部の損傷状況を検査する非破壊検査手法はこれまでに、いくつもの技術が提案されているが、その精度は高いとは言い難い一面がある。そこで、写真-17に示すように、構造物への影響を最小限にした極小径コアを対象構造物に削孔して、その内部を小型カメラによって目視検査する方法（シングルアイ工法）を開発した。これは、発生している複雑なひび割れや空隙の表面からの距離（位置）、大きさが一目瞭然となる可視化技術である。ひび割れが生じたり、凍害やアルカリ骨材反応等で劣化したりしたコンクリート構造物の内部調査に最適な低コストの簡便な方法であるため、採用事例が増加してきている。

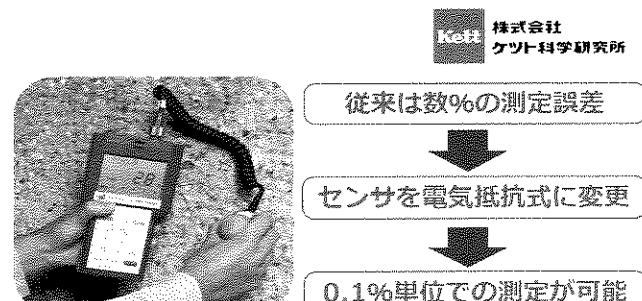
写真-18 コンクリート床版用水分計

床版防水層の適切な施工には床版内の水分量を把握する必要がある。このため、より精度の高い計測を可能とすべく水分計の開発を行った。本計測法は、写真-18にも示すように、センサによってコンクリート

床版の電気抵抗を計測し、その値から水分量を求める方式でまた、この計測法を利用することで、床版防水等の防水性能の確認にも適用が可能であり、NEXCOにおけるコンクリート床版表面の水分量を確認する標準的な測定器となっている。

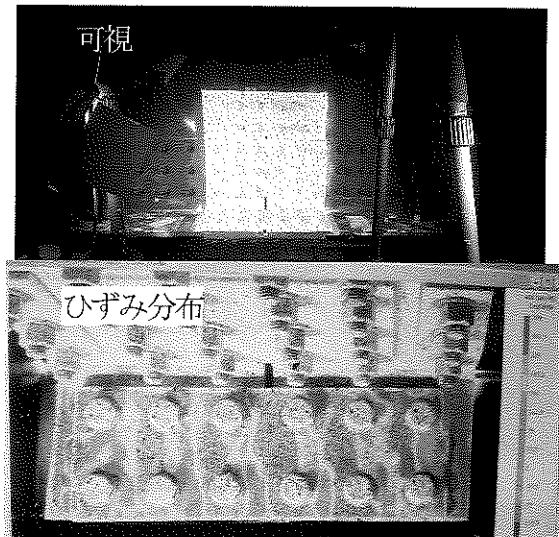
写真-19 デジタル画像相関法によるひずみ計測

近年、画像の記録や処理技術の向上に伴って、面的あるいは立体的なひずみや変形挙動を計測する技術が開発されており、施工総研においても、新しい計測技術としてデジタル画像相関法によるひずみ計測法に着目し、実業務への適用を進めている。写真-19では、鋼構造物の接合方法の一つである高力ボルト摩擦接合継手部のひずみ分布をデジタル画像相関法で計測した一例を示している。
