ウォータージェットを利用した補修技術

谷倉 泉、 雪田 憲子

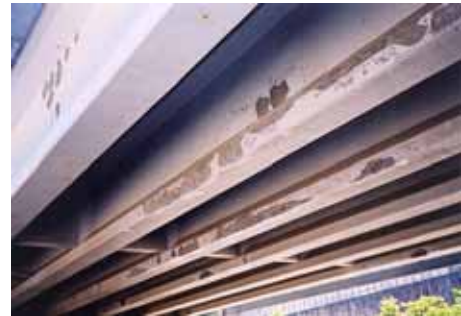
最近ではコンクリート構造物に発生する塩害や中性化、アルカリ骨材反応等による変状がコンクリートにひび割れを発生させ、構造物の強度や耐久性、美観に影響を及ぼすケースが増加しています。これらの変状は、場合によってはコンクリート片を剥離、落下させ(写真 1)一般の人々や車両等に被害を生じさせる恐れがあり、構造物を管理する機関にとっては対策が急がれています。

写真 1 コンクリート橋の塩害

染み込んで内部の鉄筋を腐食、膨張させることがあります。その結果、コンクリートのひび割れ、強度低下、剥落を招くこととなります。海岸沿いのコンクリート構造物でも、飛来塩分により同様な変状が見られます。

すなわち、塩害対策としては、鉄筋周りの有害な塩分を含むコンクリートを確実に除去して修復することが重要であり、表面のみの被覆処理だけでは効果が期待できず、再損傷の可能性があると云えます。

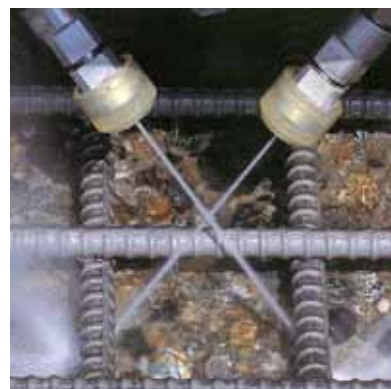
WJは一般に直径0.7~3.5mmの小径の穴(ノズル)から30MPa~500MPaの高圧で噴射される高速(マッハ1~3)の細噴流を指します¹⁾(写真 2)。この水噴流が対象物に衝突したときに生じるスタグネーションプレッシャー(せき止め圧)や水くさび作用などを利用してコンクリートのはつりが可能になります。

写真 2 ノズルとWJ

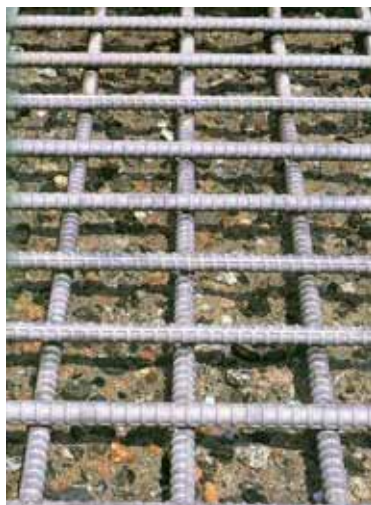
各種実験、研究の結果、通常の鉄筋コンクリート構造物に対して、はつりのパラメータ（水量、水圧、ノズルの動かし方など）を調整することにより、鉄筋背面まできれいにコンクリートをはつり取る技術が開発できました（写真 3）。

写真 3 鉄筋背面のはつり

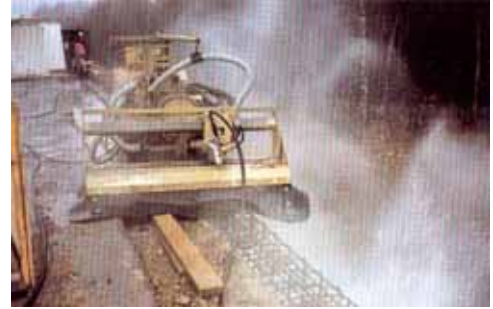
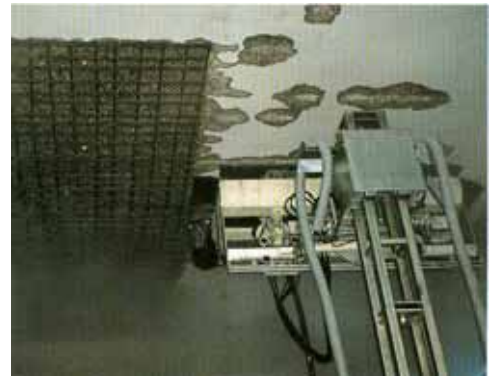
橋梁を対象としてコンクリートの劣化、損傷部に対する補修にWJが利用され始めています（写真 4）。コンクリートは我が国の土木構造物だけでなく、様々な建築物、公共施設に利用されています。再損傷を生じないような確実な補修施工が望まれるところです。

写真 4 現場施工状況
