シングル アイ (Single i) 工法

コンクリート内部のひび割れ、空隙等の微破壊検査工法

NETIS : HK-150004-A

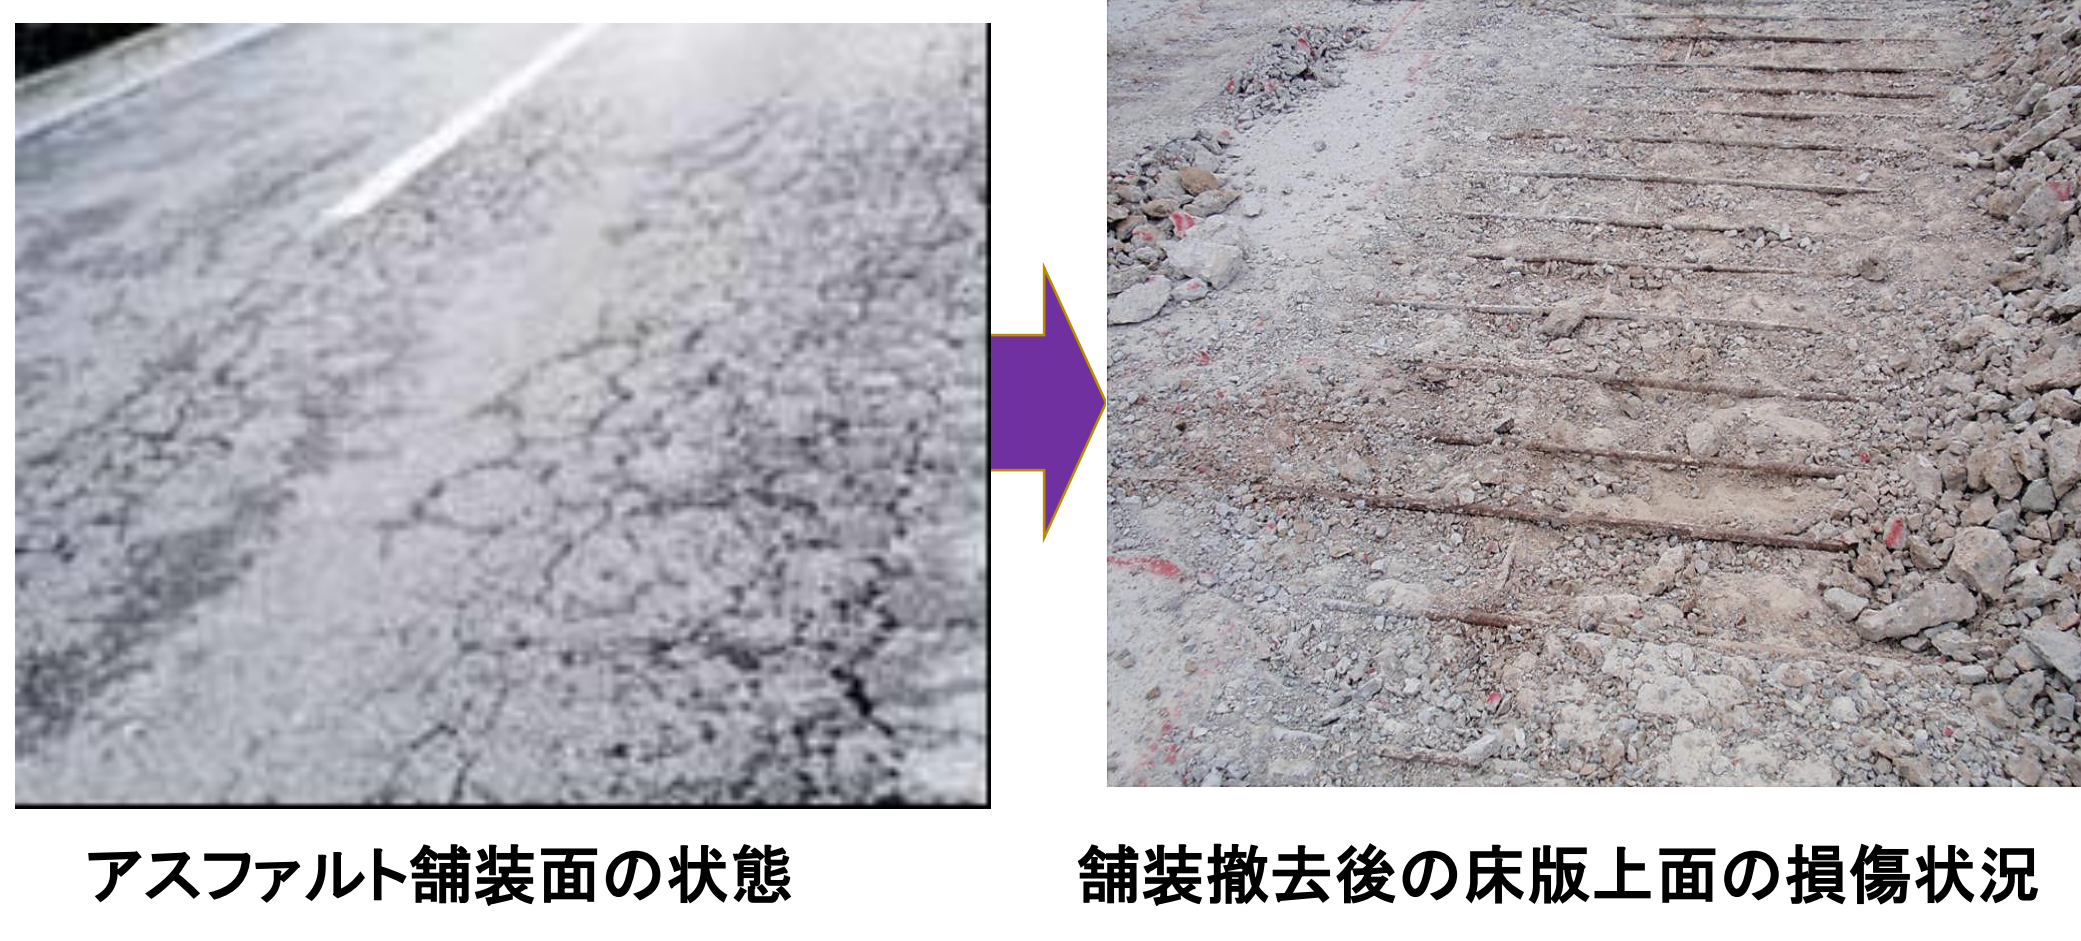
RC床版上面の損傷事例

アスファルト舗装面の状態

舗装撤去後の床版上面の損傷状況

RC床版の切断面

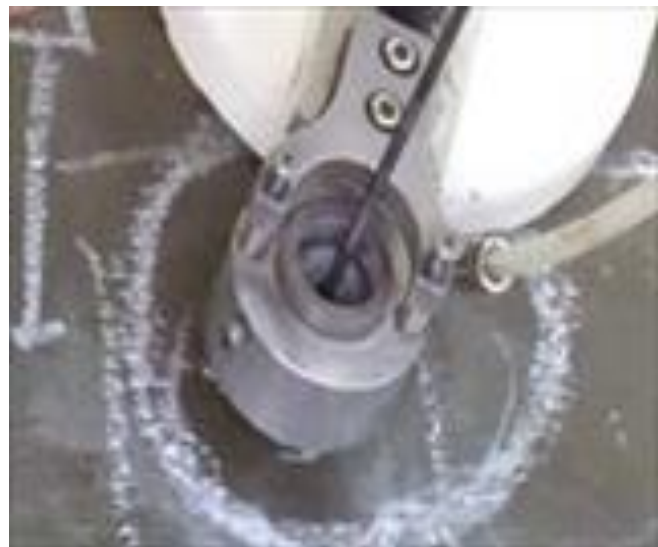
① 1次穿孔(穿孔径: φ5mm)

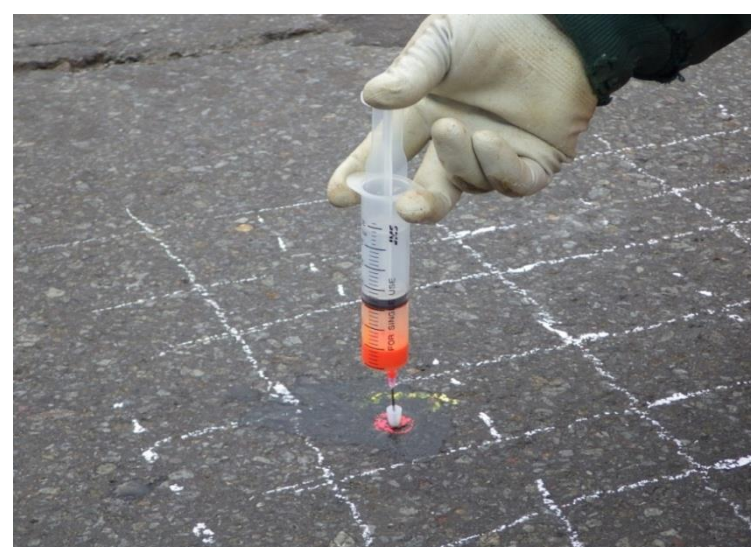
② 特殊カラー樹脂注入

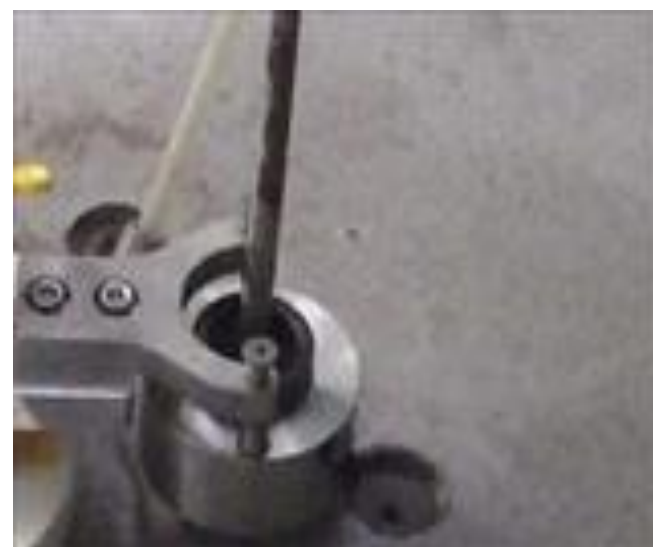
③ 2次穿孔(穿孔径: φ9mm)

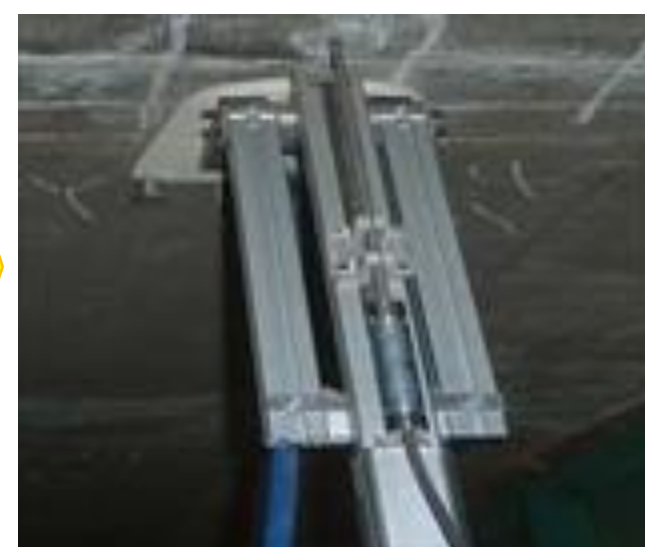
④ 孔内の確認と記録

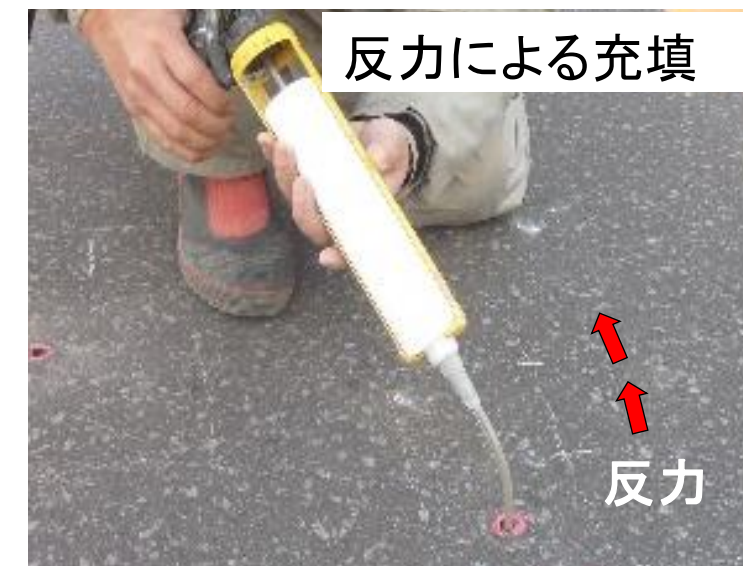
⑤ 検査孔の充填

舗装の上から、RC床版内部の調査が可能

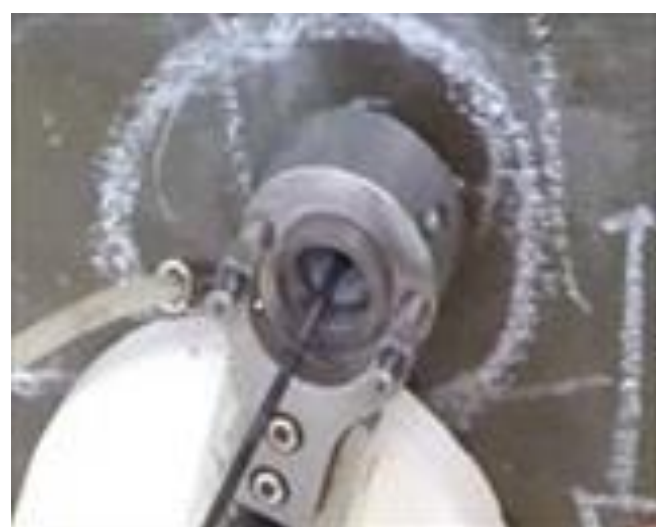
① 1次穿孔(穿孔径: φ5mm)

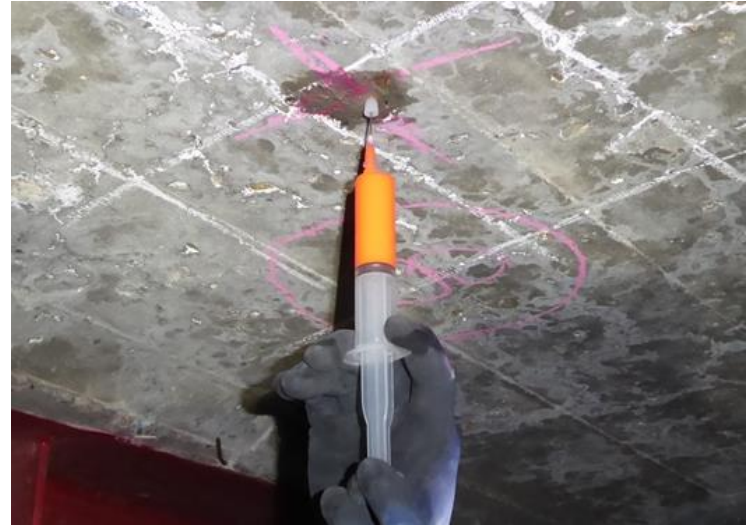
② 特殊カラー樹脂注入

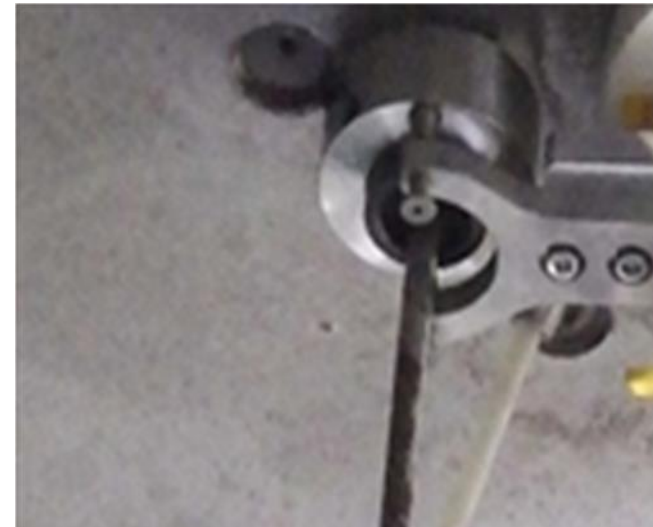
③ 2次穿孔(穿孔径: φ9mm)

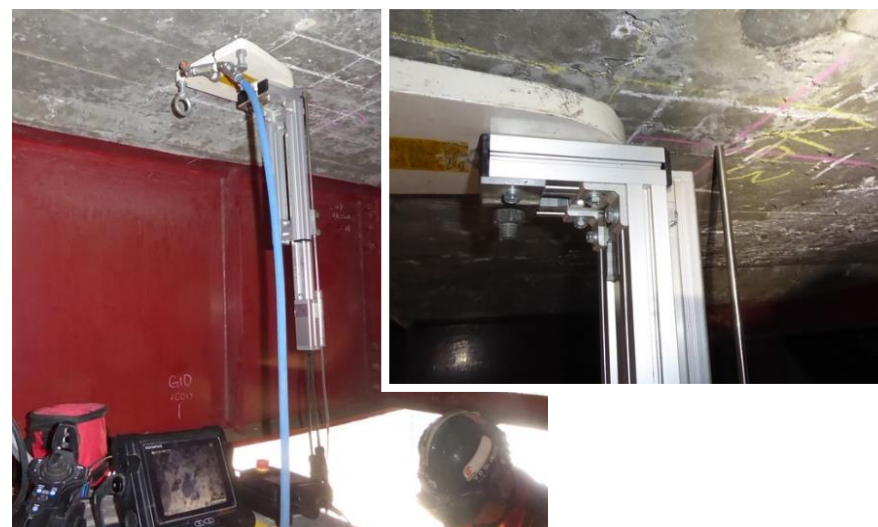
④ 孔内の確認と記録

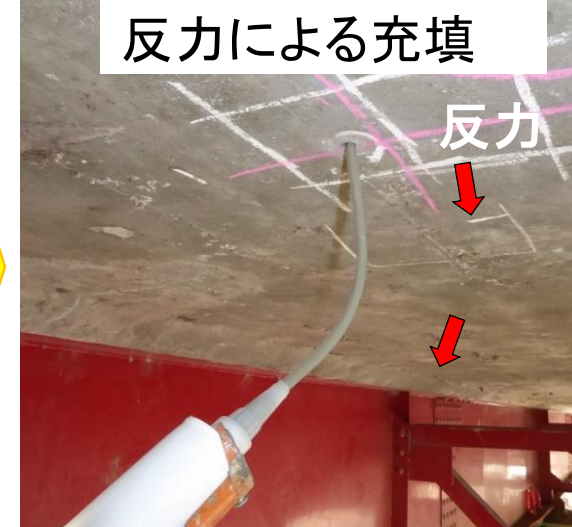
⑤ 検査孔の充填

鋼板が接着されていても、磁石を用いて簡単に同様の調査が可能

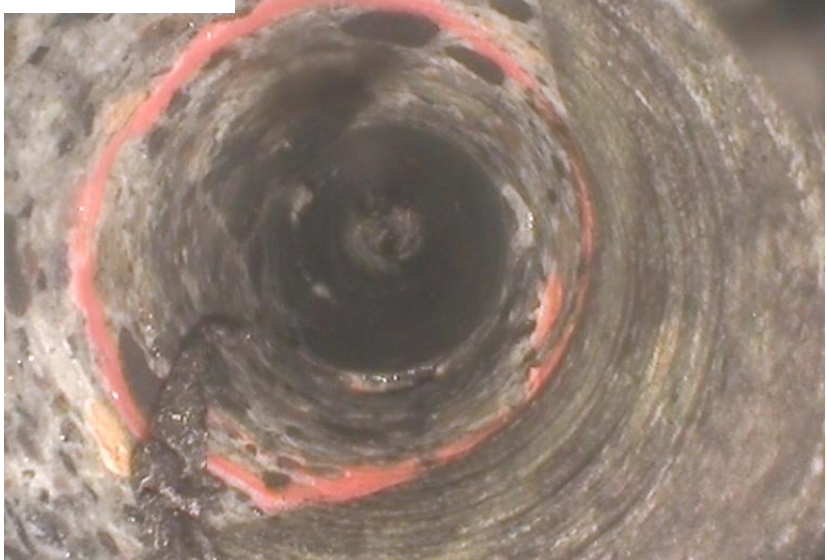
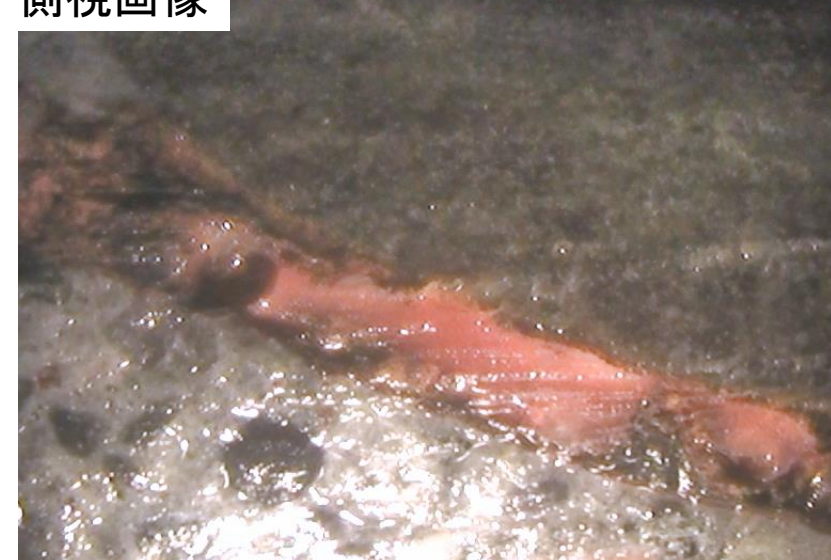
ひび割れ部

直視画像

側視画像

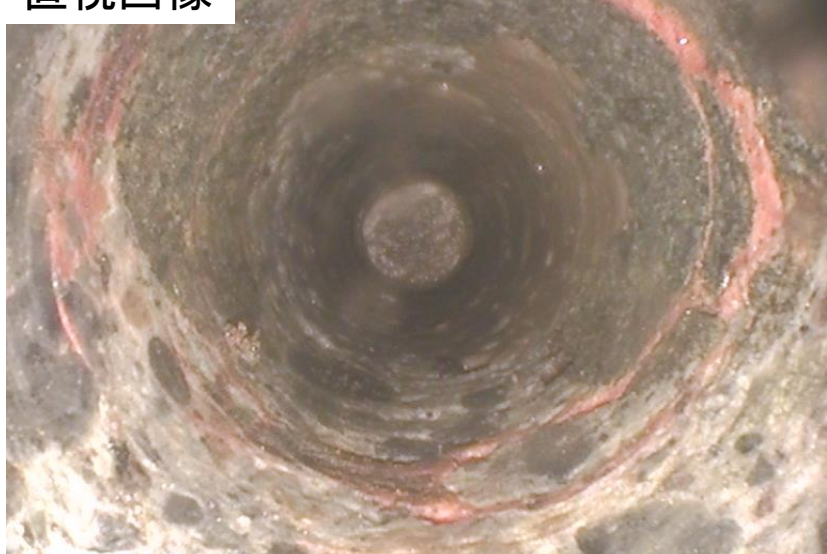
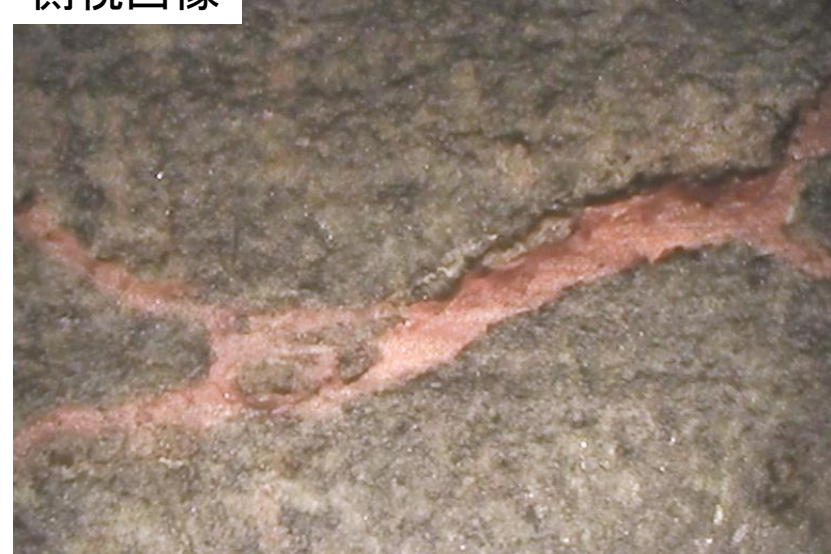
ひび割れ部

直視画像

側視画像

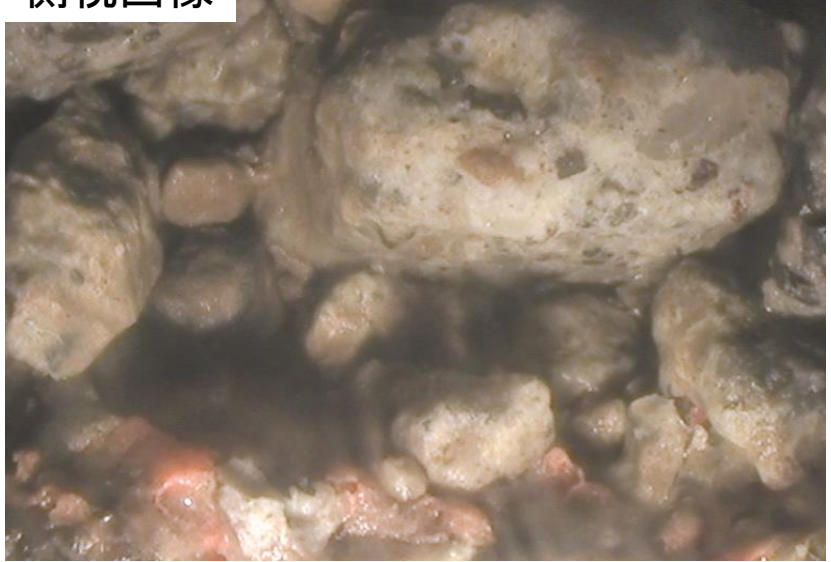
砂利化部

直視画像

側視画像
